令和8年度 岐阜県

自然共生工法写真コンテスト

応募作品

主催

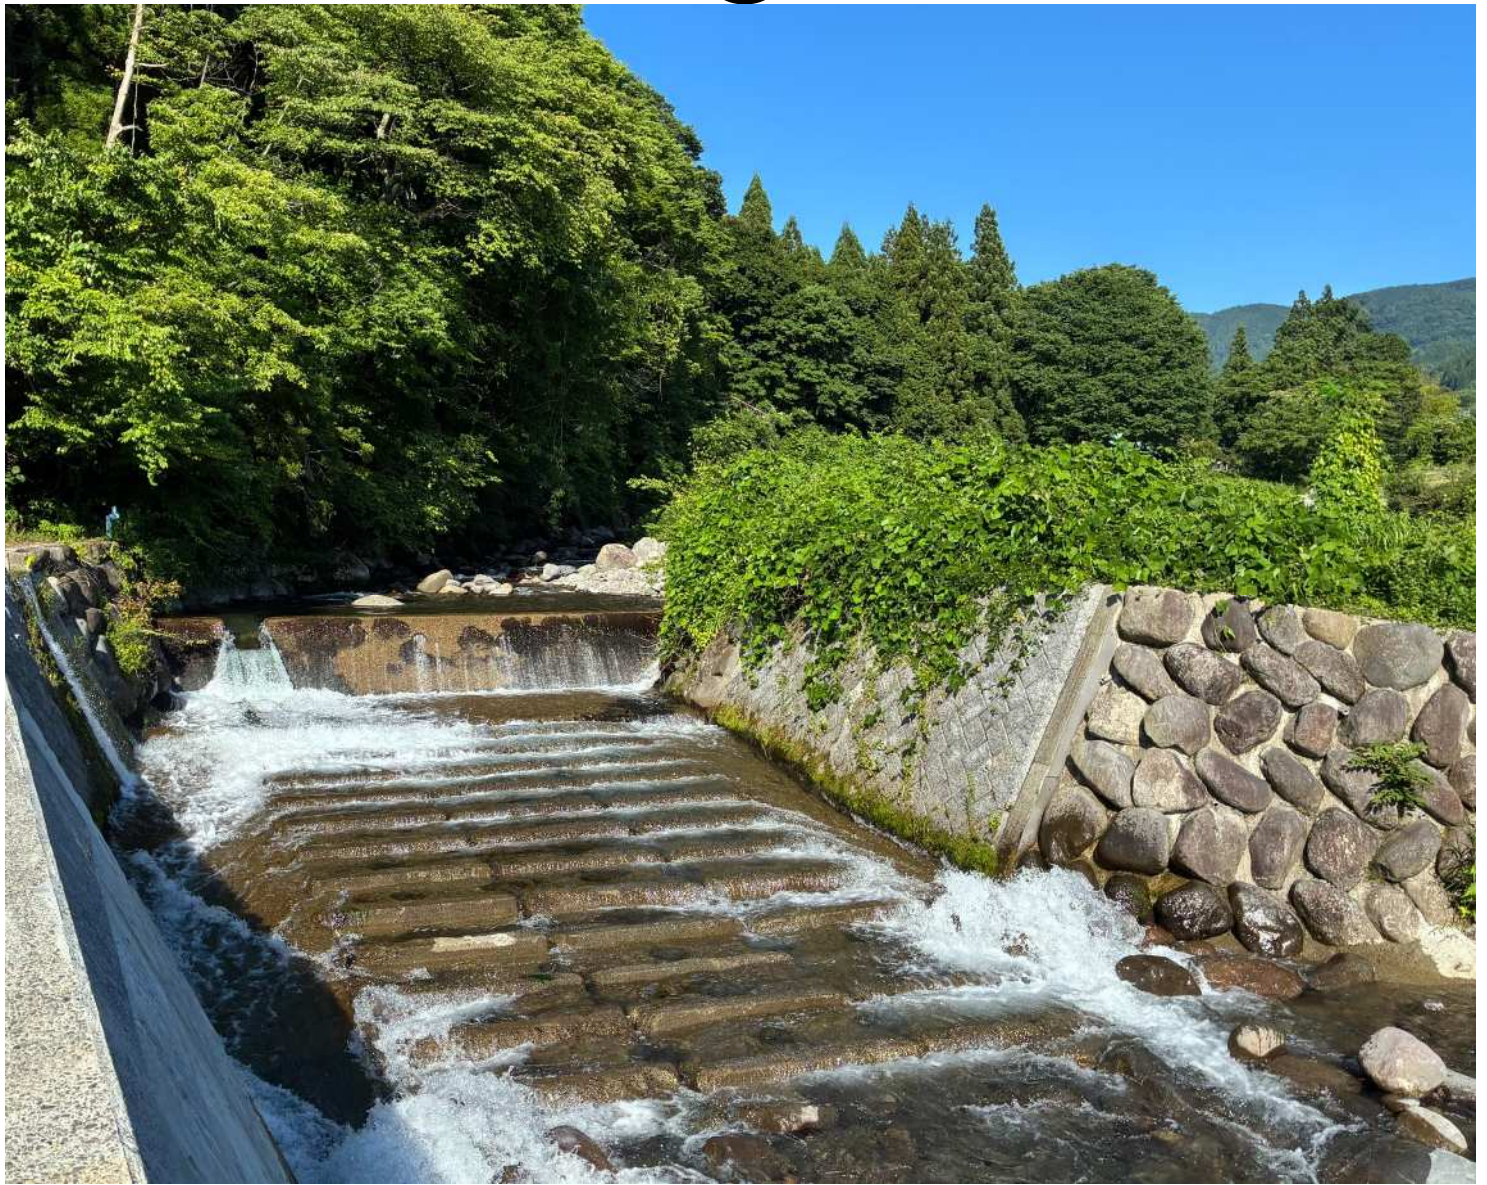
| 作品タイトル | 緑に寄り添う川づくり |

| 応募者コメント | 白尾山の豊かな森に育まれた牛道川。自然石を用いた護岸や階段状の落差工は、治水だけでなく魚類など水辺の生き物にも配慮され、周囲の景観に美しく溶け込んでいます。人と自然が支え合う川づくりの大切さを、この清流が静かに語りかけてくれます。 |

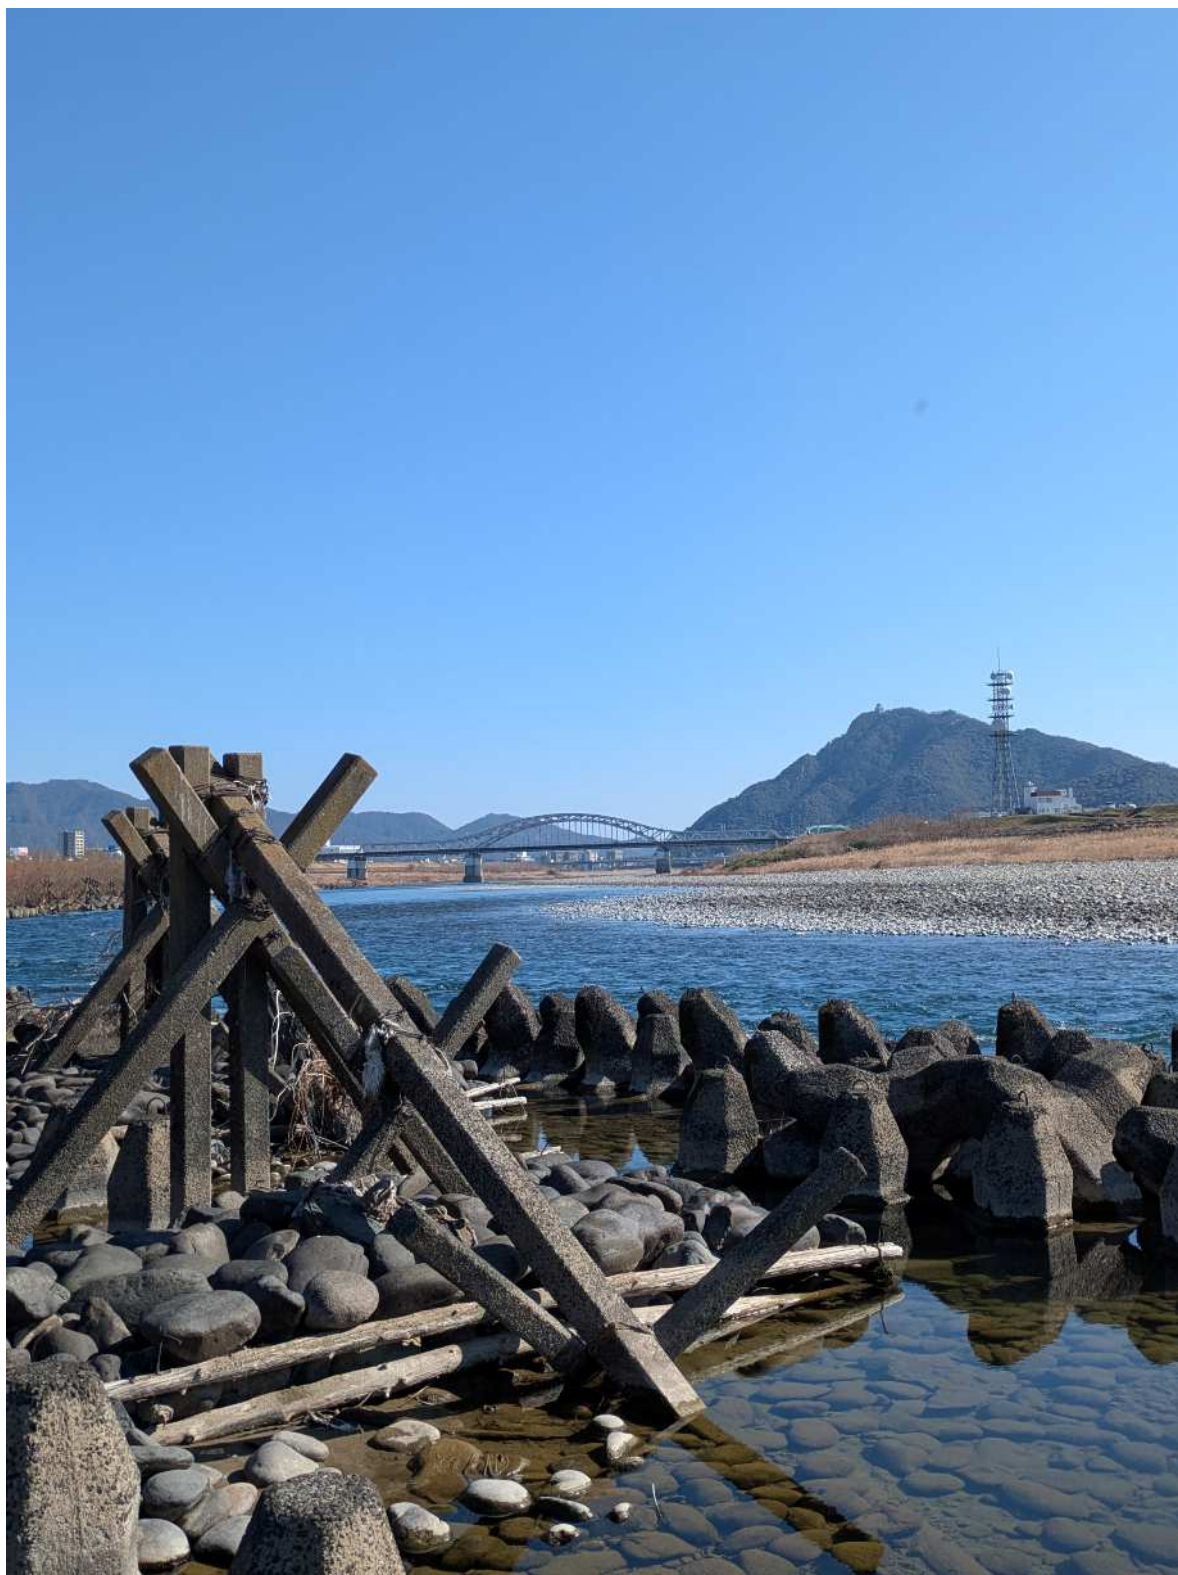
| 作品タイトル | 聖牛の群 |

| 応募者コメント | 伝統的な治水工法の一つである「聖牛」。河岸浸食等の抑制だけでなく、生物の生息環境提供、景観のアクセントなど多面的な役割を果たす。岐阜市東島付近では、水衝部と見られる区間に、国土交通省により聖牛がまとまって設置された。 |

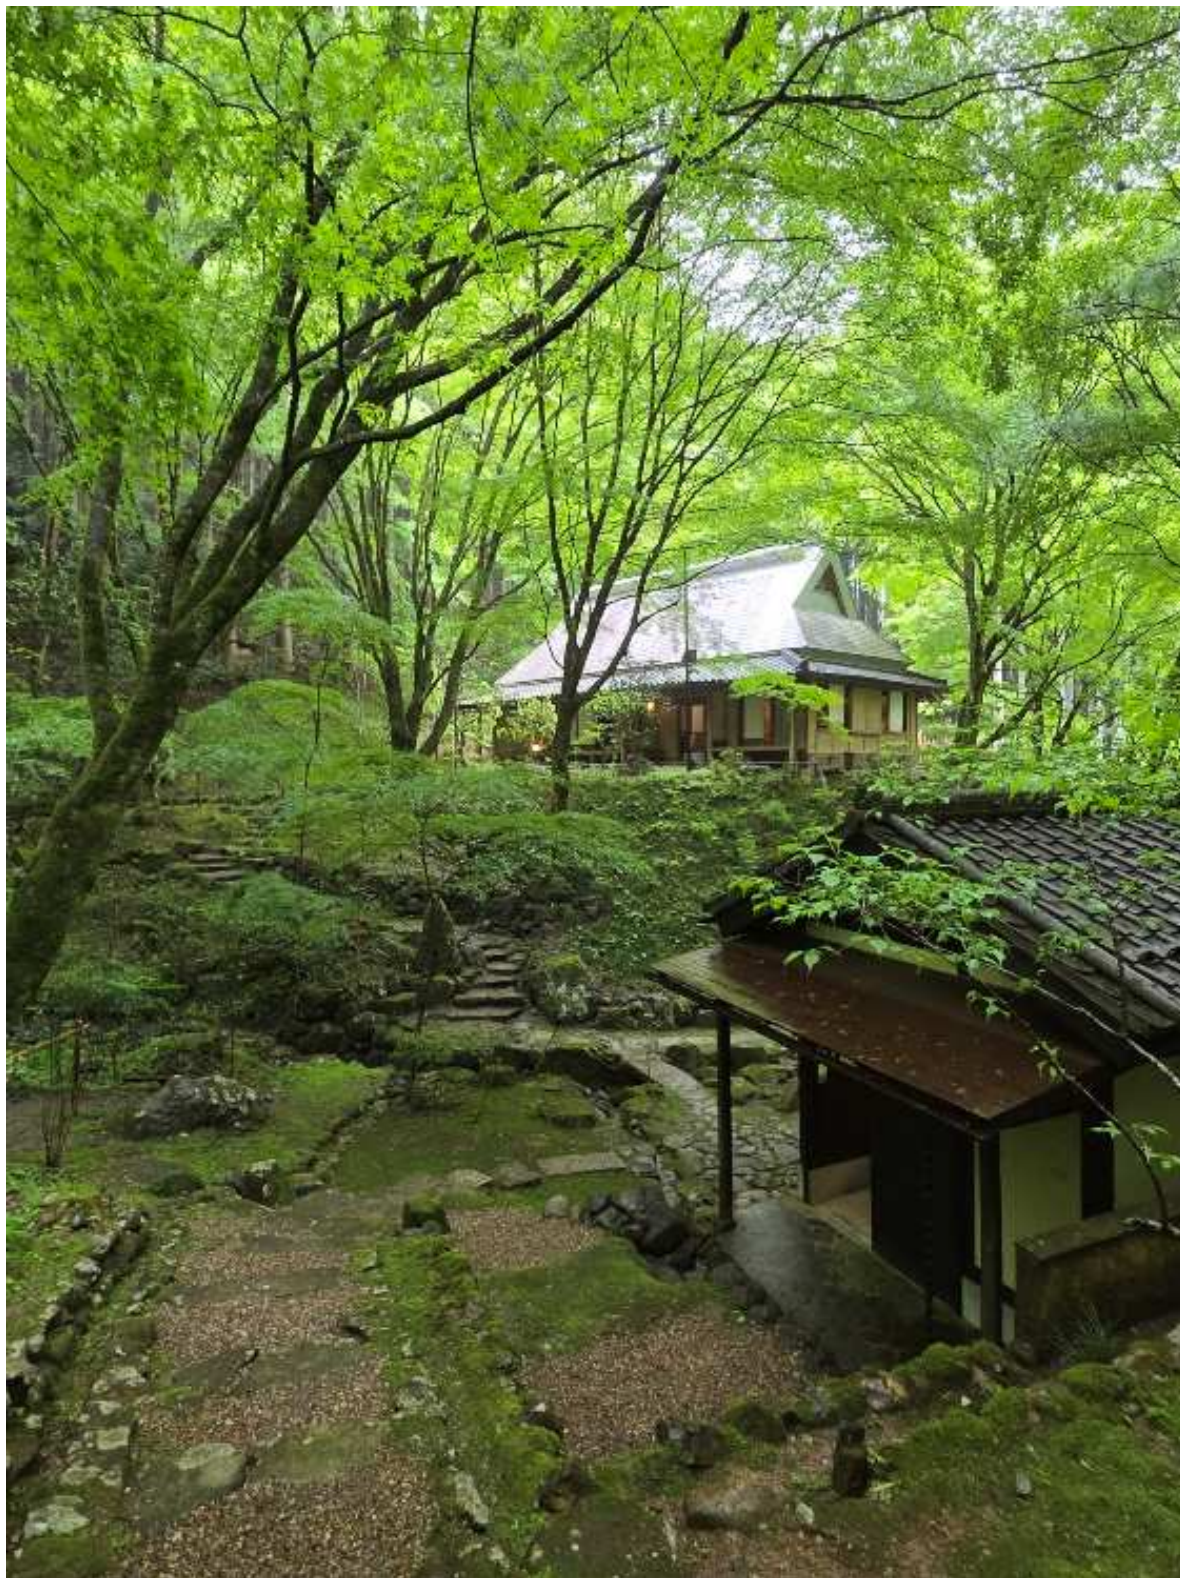
| 作品タイトル | 雨上がりの静けさ |

| 応募者コメント | <p>人間国宝の荒川豊蔵さんの居宅だった建物が保存されています。</p> <p>工法の良い点として、地形を大きく改変していない、地形に合わせて自然石を使って階段を設けている、木立を保全している、植生は適切に管理されている事が挙げられます。</p> |

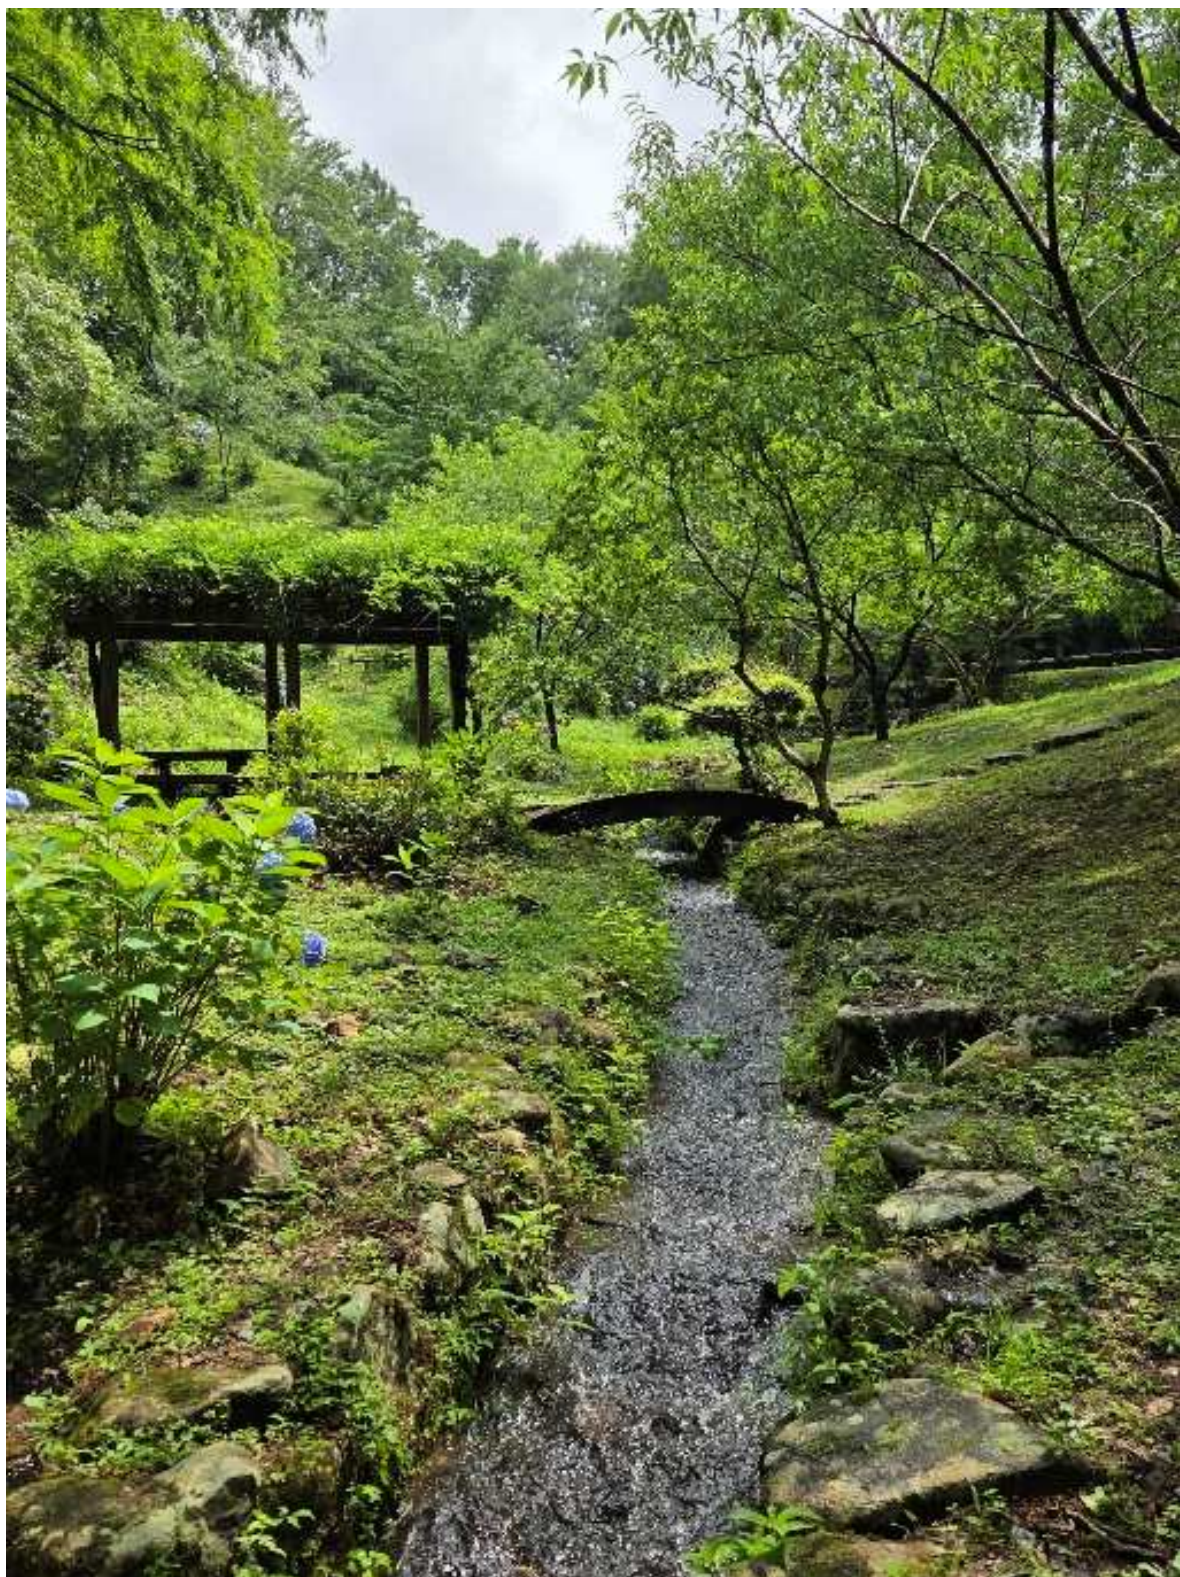
| 作品タイトル | 梅雨の晴れ間にざわめく自然 |

| 応募者コメント | 工法の良い点として、小川の流れは直線的でなく、護岸の肩や水際も直線的ではないこと。護岸は人工的な材料ではなく、河岸の勾配はゆるく階段もあること。さらには橋と藤棚があり、水辺に親しみやすくなっている事が挙げられます。 |

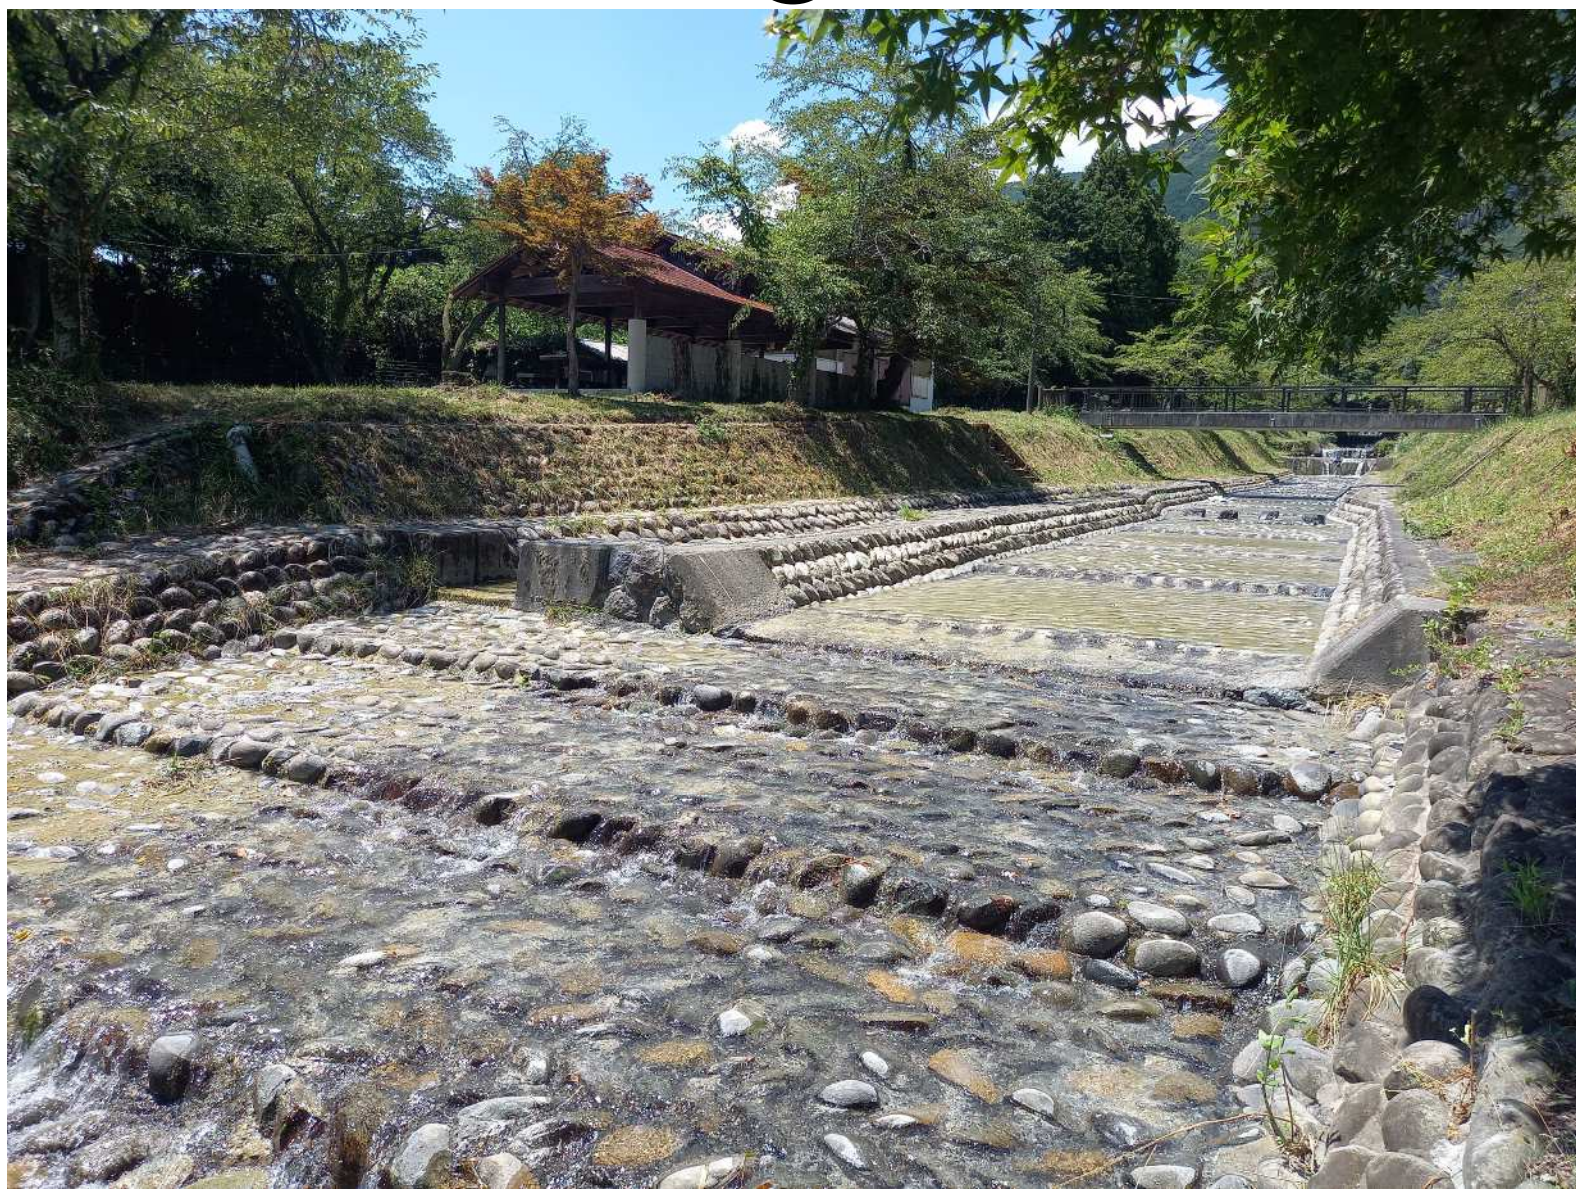
| 作品タイトル | 潺（せせらぎ） |

| 応募者コメント | 玉石護岸張りになっていてキャンプも出来る親水型公園になっています。さすがに酷暑日に近い気温なので遊びに来ている人は少なかったです。 |

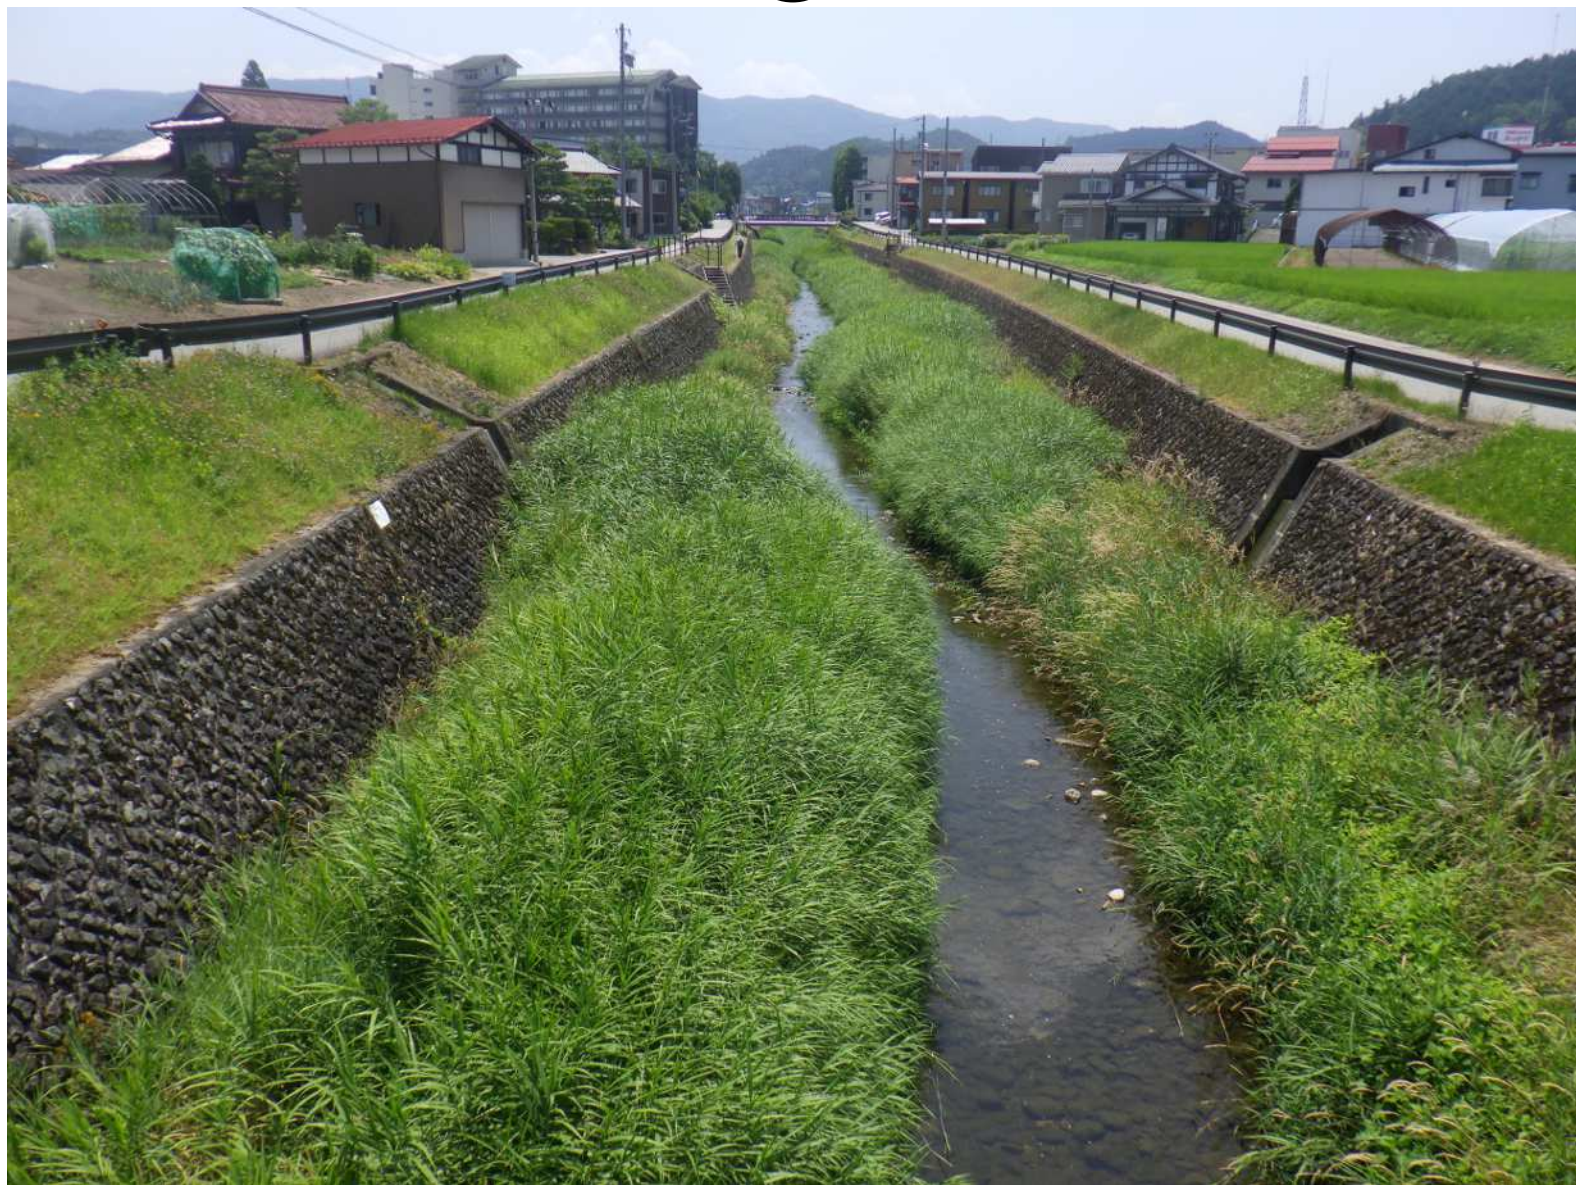
| 作品タイトル | 植生回復を育む水際の創出 |

| 応募者コメント | <p>河川改修に伴う護岸施工において、護岸前面へ土砂を配置することで植生の自然回復を促進した。加えて、河道内に緩やかな蛇行を創出することで、水際に変化に富んだ環境を形成し、多様な生物の生息空間を確保した。景観の保全にも配慮しながら、河川の安全性と自然環境の調和を実現している。</p> |

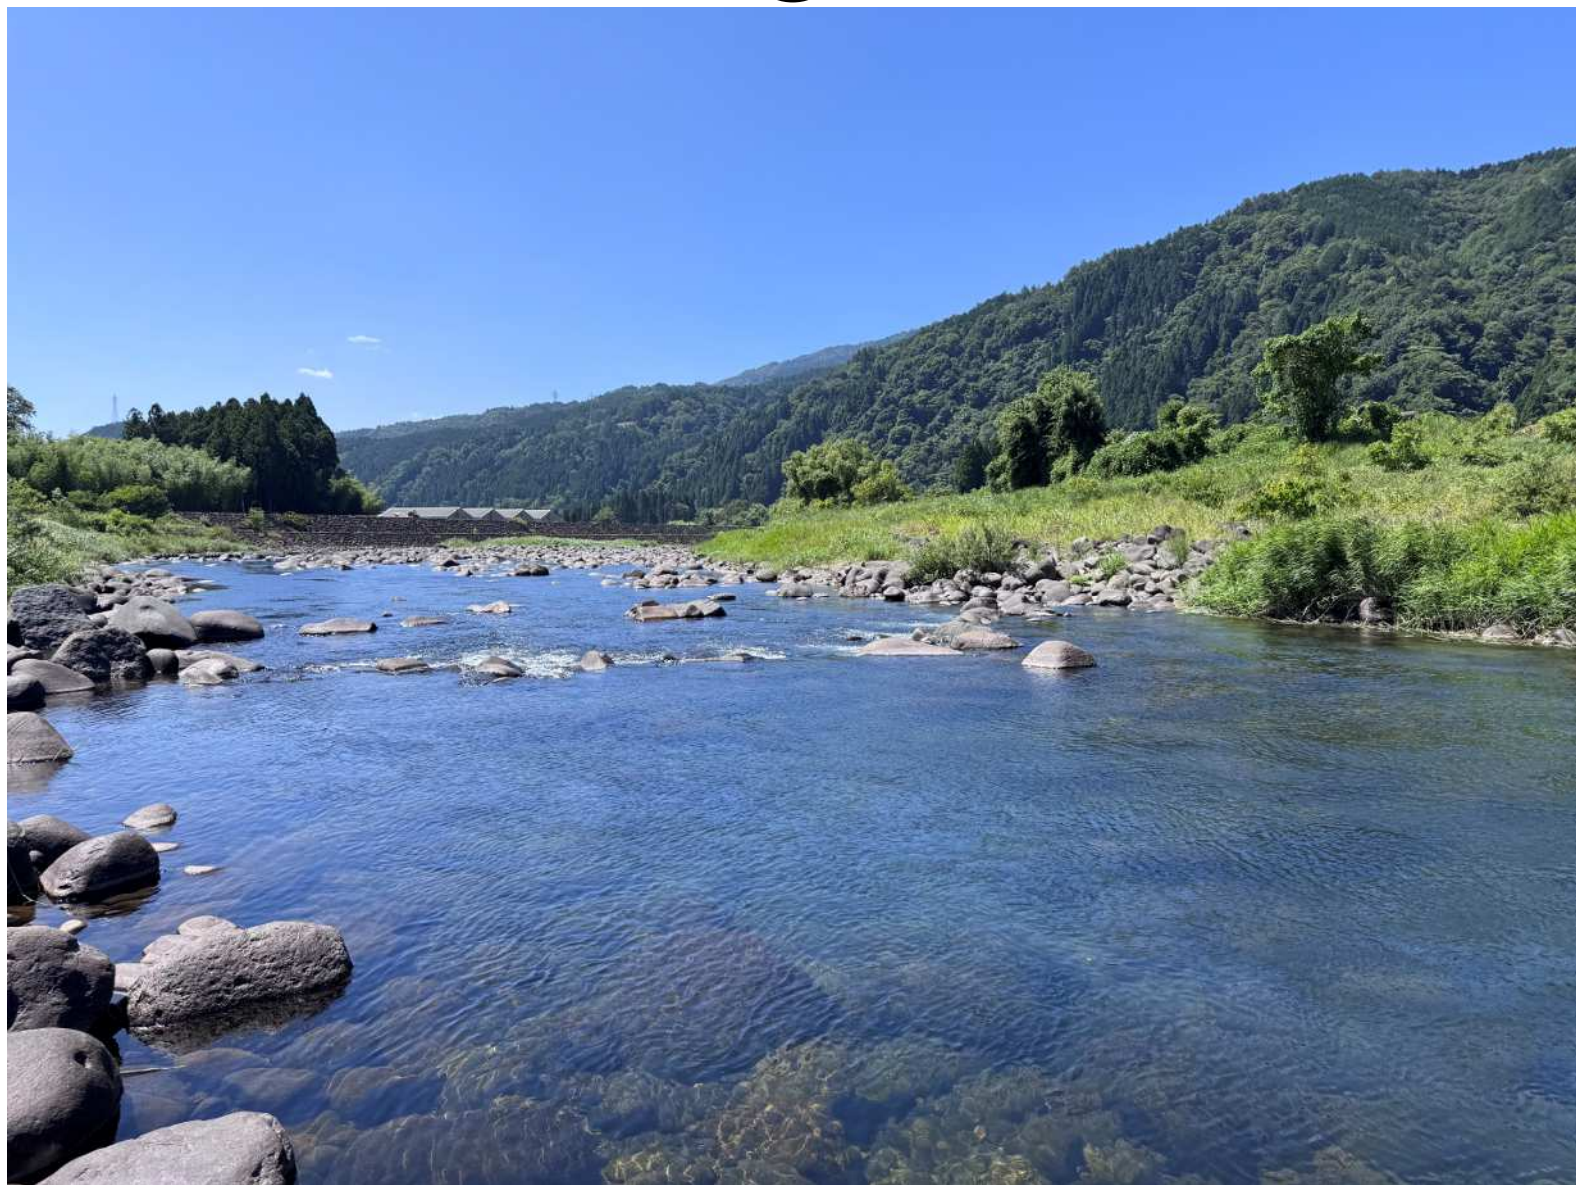
| 作品タイトル | 自然石を活用した石組による河床低下対策 |

| 応募者コメント | <p>河床低下箇所自然石による石組を施工し、河床の安定と瀬と淵の再生を図った箇所である。</p> <p>施工後4年経過、昨年6月末の豪雨後も損傷もなく、河床の安定が図られ周辺景観の調和のとれた箇所である。</p> |

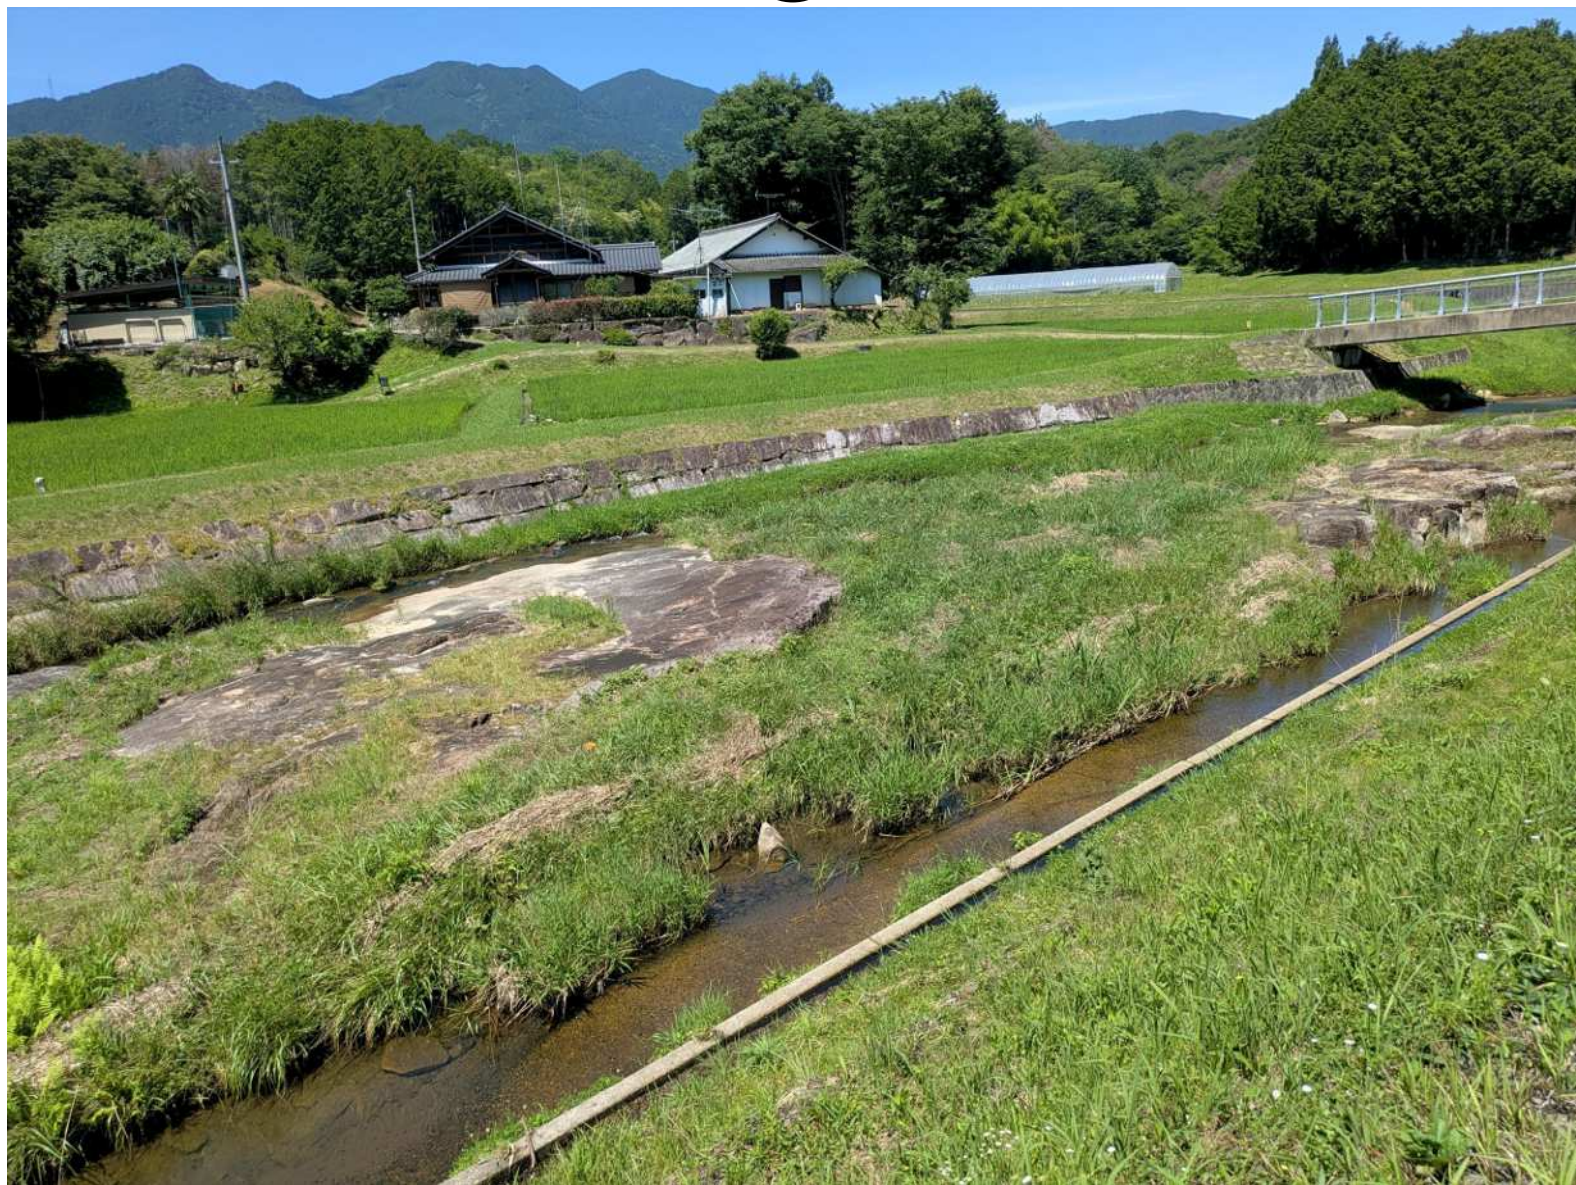
| 作品タイトル | 里山に息づく水辺の風景 |

| 応募者コメント | 既存の岩盤や植生をできる限り残しながら地元産のみかげ石を利用した護岸・水路を整備し、自然環境への影響を低減した。多様な水際環境が形成され、動植物の生息・生育の場を確保するとともに、農村景観との調和を実現している。 |

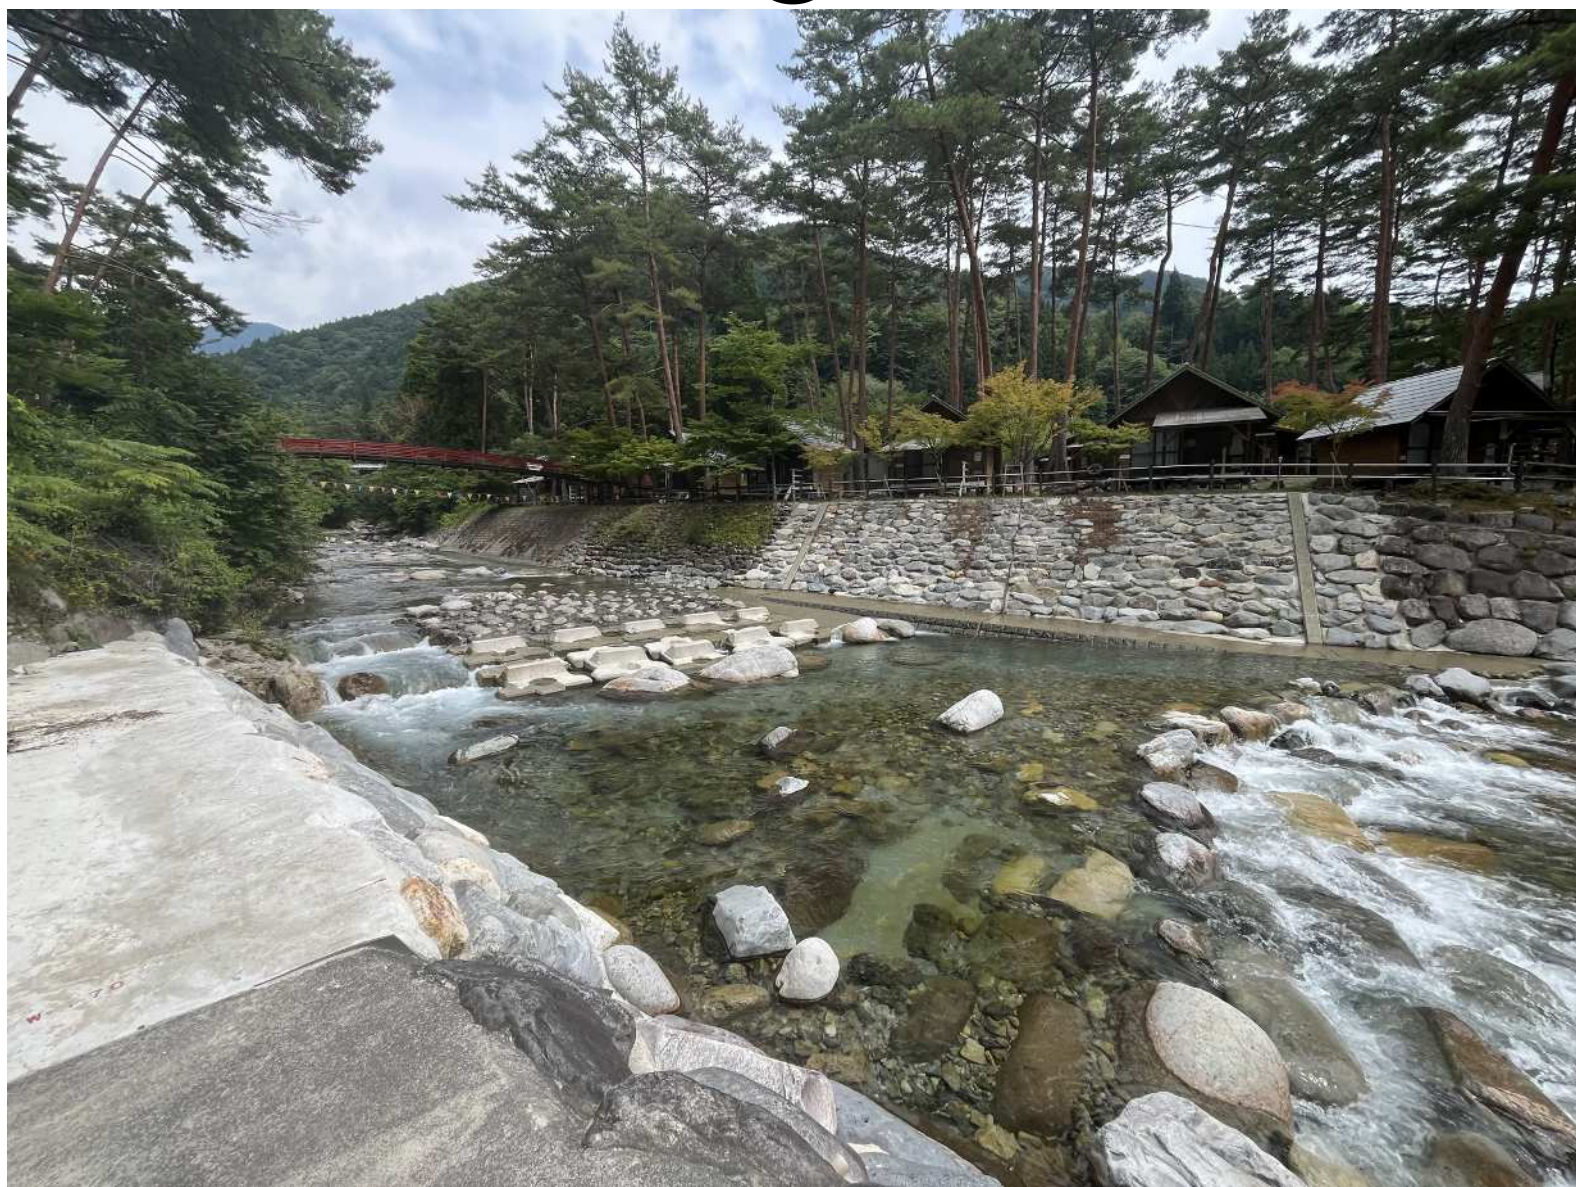
| 作品タイトル | 東股川の石組帯工 |

| 応募者コメント | 河床に設置した石組帯工が流速を緩和するとともに、多様な流れと隠れ場を創出している。人工構造物の印象を抑え、溪流本来の景観に溶け込むことで、生態系保全と河川利用の両立を図った。 |

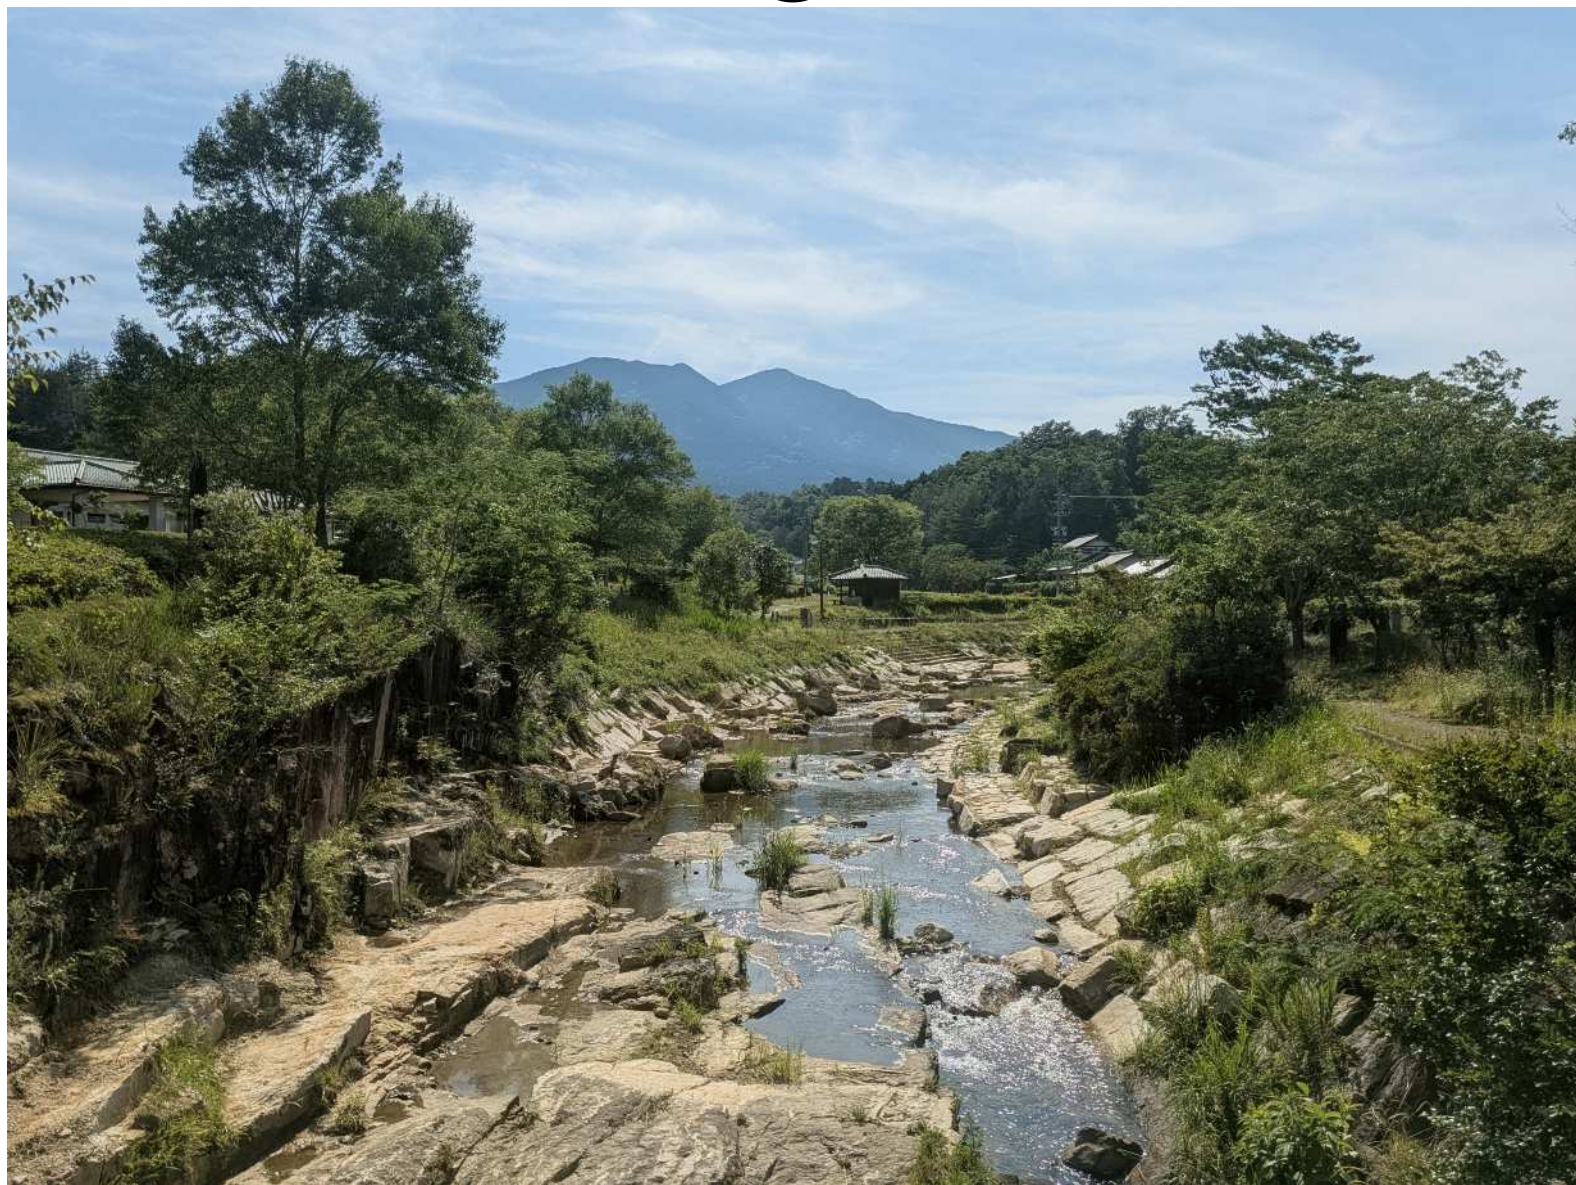
| 作品タイトル | 下沢川とダイナミック砂防 |

| 応募者コメント | 平成初期の整備から30年以上を経て、河床の露岩と護岸石材が風景の中で自然に調和している。時間の経過とともに自然環境へなじみ、人工構造物を感じさせない良好な河川景観を形成している。 |

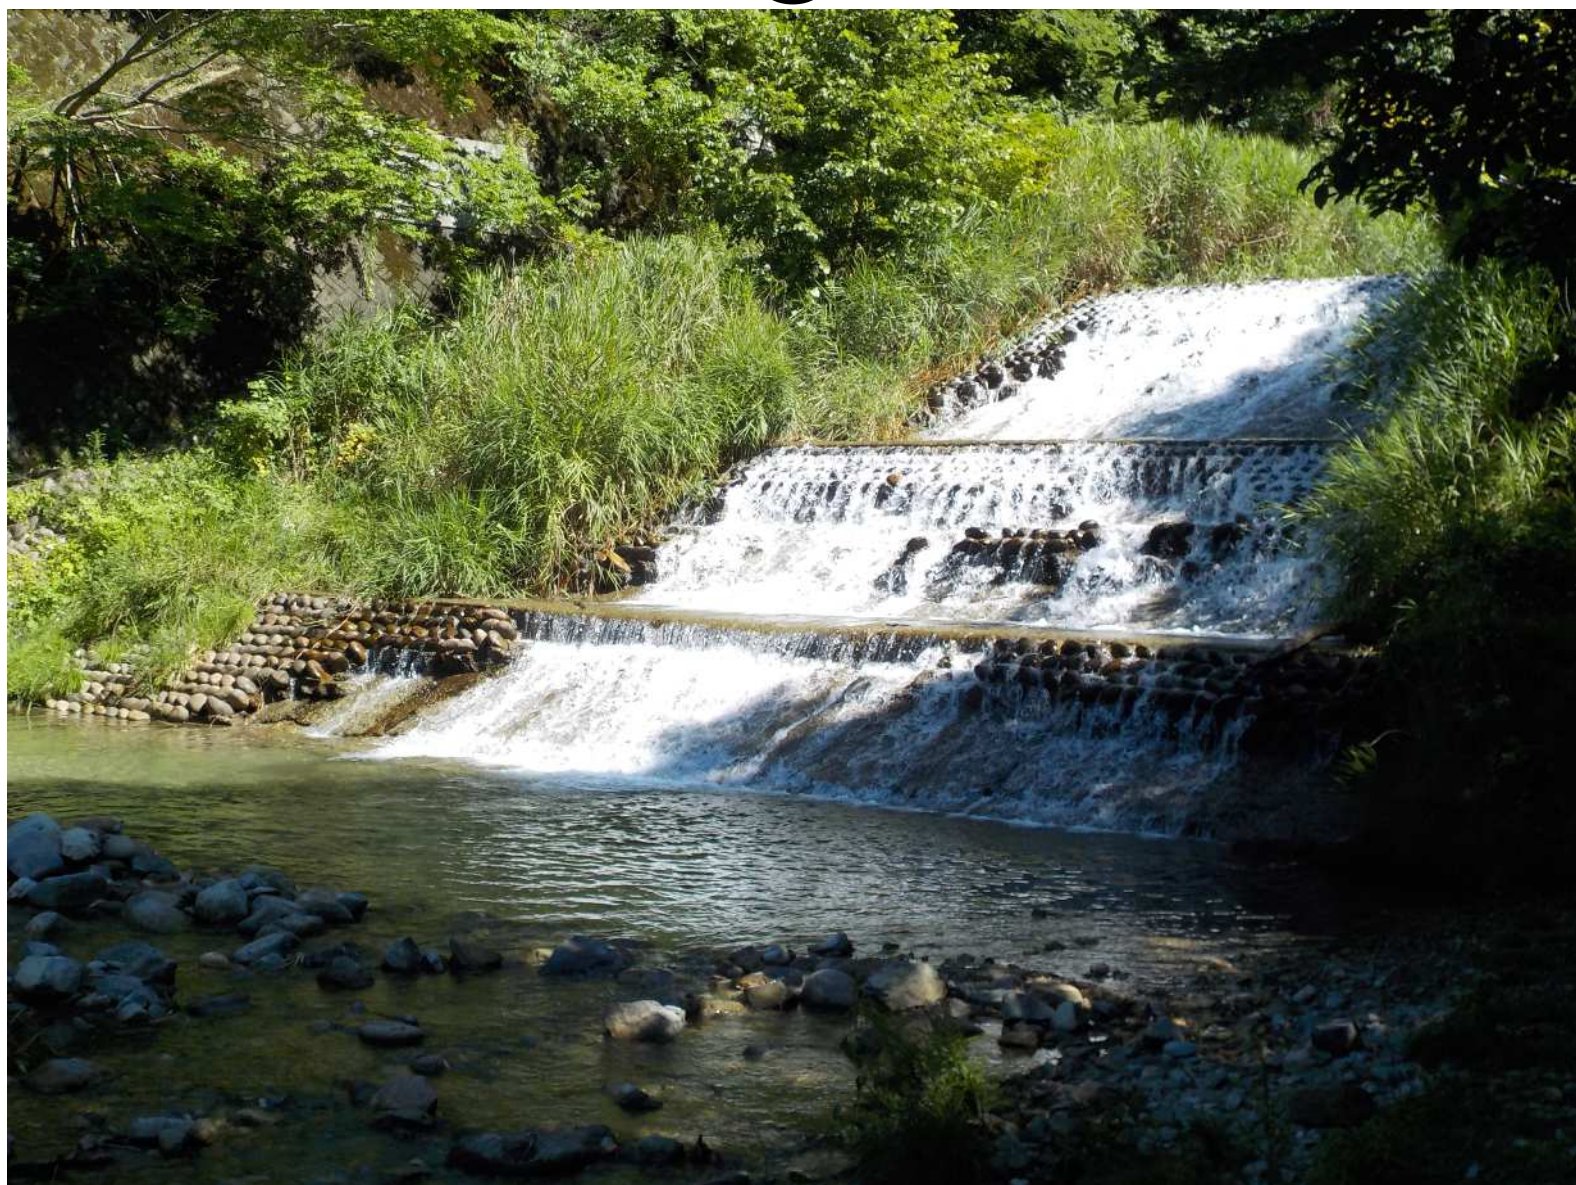
| 作品タイトル | 砂防の石張の全面魚道 |

| 応募者コメント | <p>当施設は、下呂温泉近くの支川で砂防堰堤で発生した落差に石張工にて縦断勾配の緩和と流れの多様性を確保しました。水が少ない左右岸には植生が繁茂し、魚道の下流では、釣りを楽しむ姿も見られます。酷暑の時期には、涼が得られる場所です。</p> |

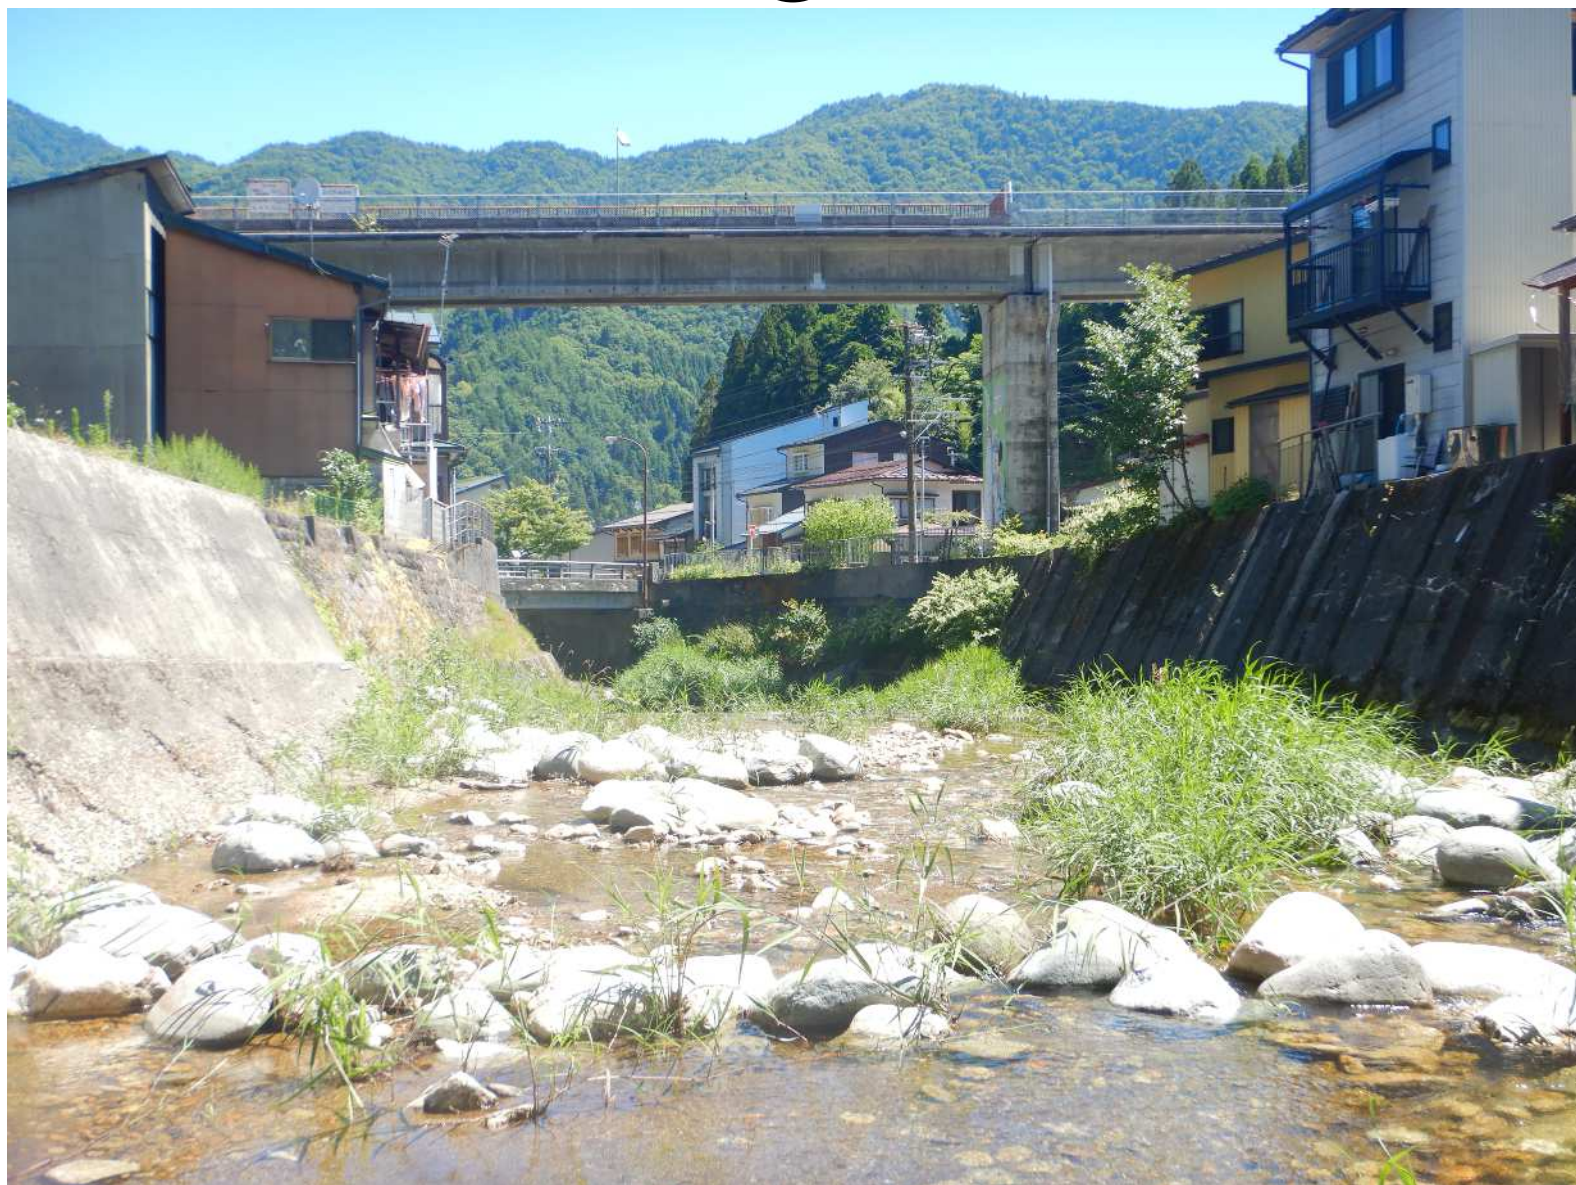
| 作品タイトル | 神岡の町並みとガッタンゴーと山田川（寄せ石工法） |

| 応募者コメント | 飛騨市神岡町の町並みと旧神岡鉄道敷を利用したガッタンゴーの橋梁と、町の中心を流れる山田川の寄せ石工法。河道掘削工事施工時に、施工業者が高原川漁業協同組合と協力して勉強会を開催しながら、寄せ石工法による多自然型川づくりを創出した |
