令和8年度 岐阜県

自然共生工法写真コンテスト

応募作品

主催

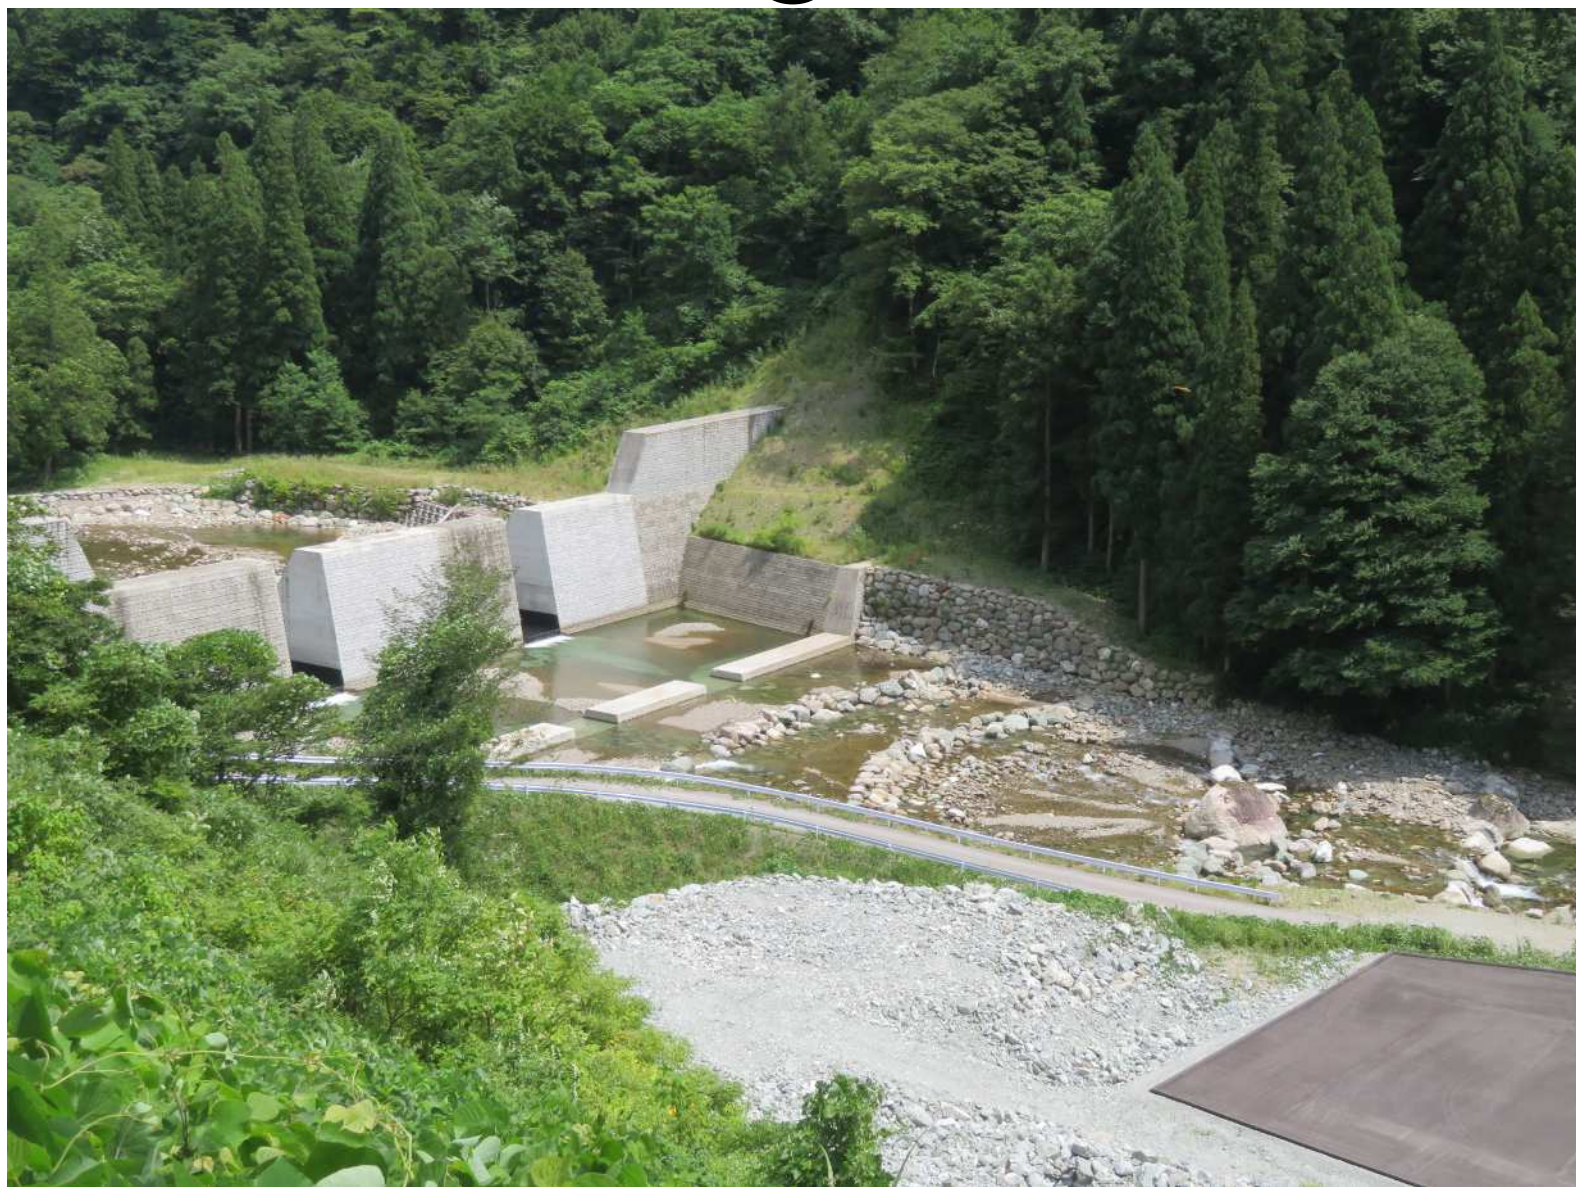
| 作品タイトル | やさしい砂防 |

| 応募者コメント | 神通川水系の跡津川上流に整備された砂防施設群。コンクリートスリット型の堰堤は、水生生物の縦断方向の移動に配慮されている。石組状の横断工によるプール&ステップにより、流速の緩和や河床保護のみならず、景観形成にも寄与している。下流の集落、カミオカンデ、国道41号など多様な保全対象をやさしく守っている。 |
