令和2年度「清流の国ぎふ」づくり  
自然共生工法写真コンテスト

応募作品  
No. 1  
）  
No.14

主催 岐阜県自然共生工法研究会  
共催 岐阜県

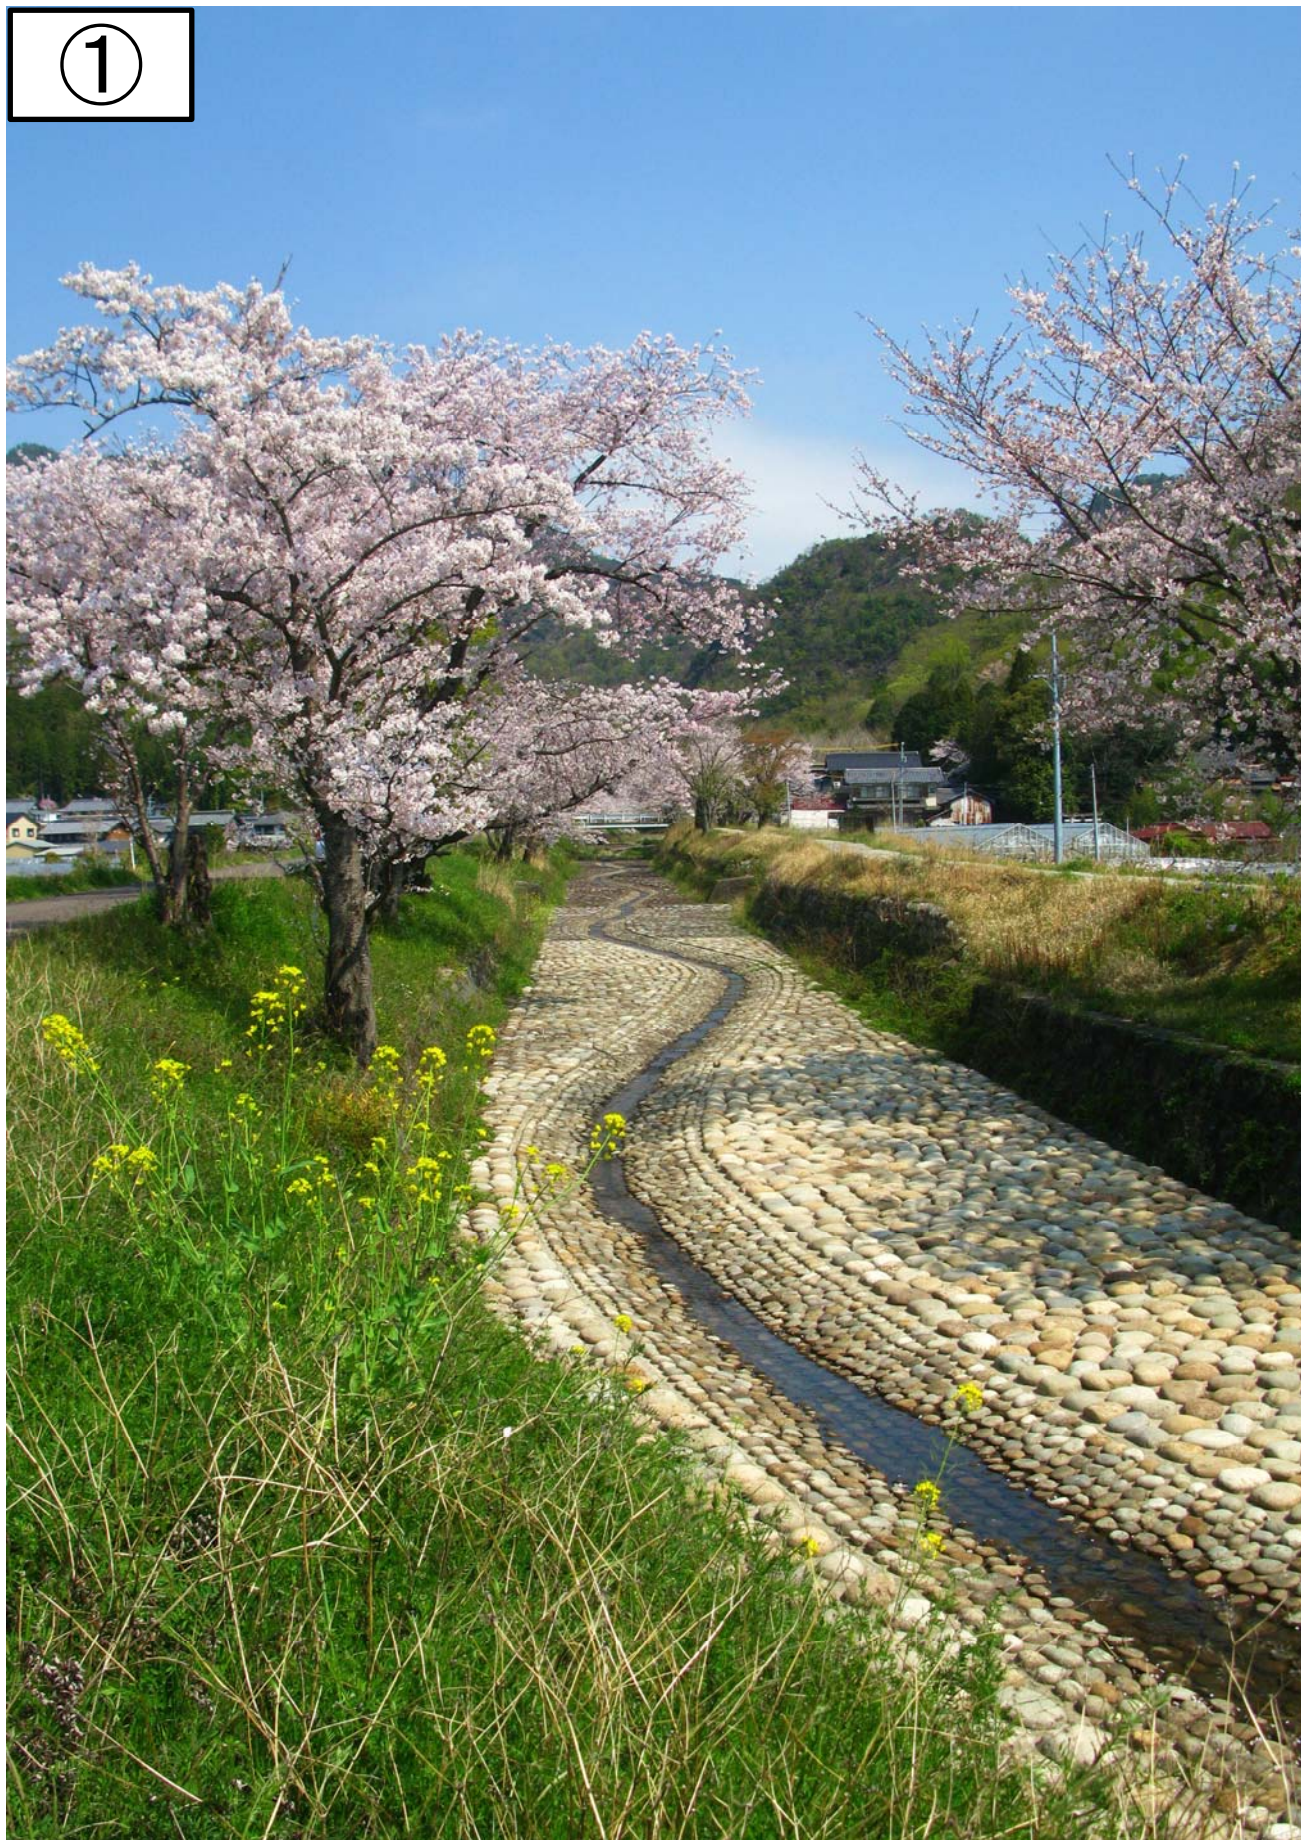
①

| 「清流の国ぎふ」づくり自然共生工法写真コンテスト | |
|---|---|
| 作品タイトル | 岩舟川の春景色 |
| 応募者コメント | 岩舟川は、上流に灌漑用貯水池として明治時代に整備された松尾池と岩舟緑地があり山々に囲まれた静かな雰囲気のあるところで四季を通して自然とふれあえるスポットです。平成24年頃に砂防河川改修工事（護床工）が施工され、自然と調和したものになっています。 |

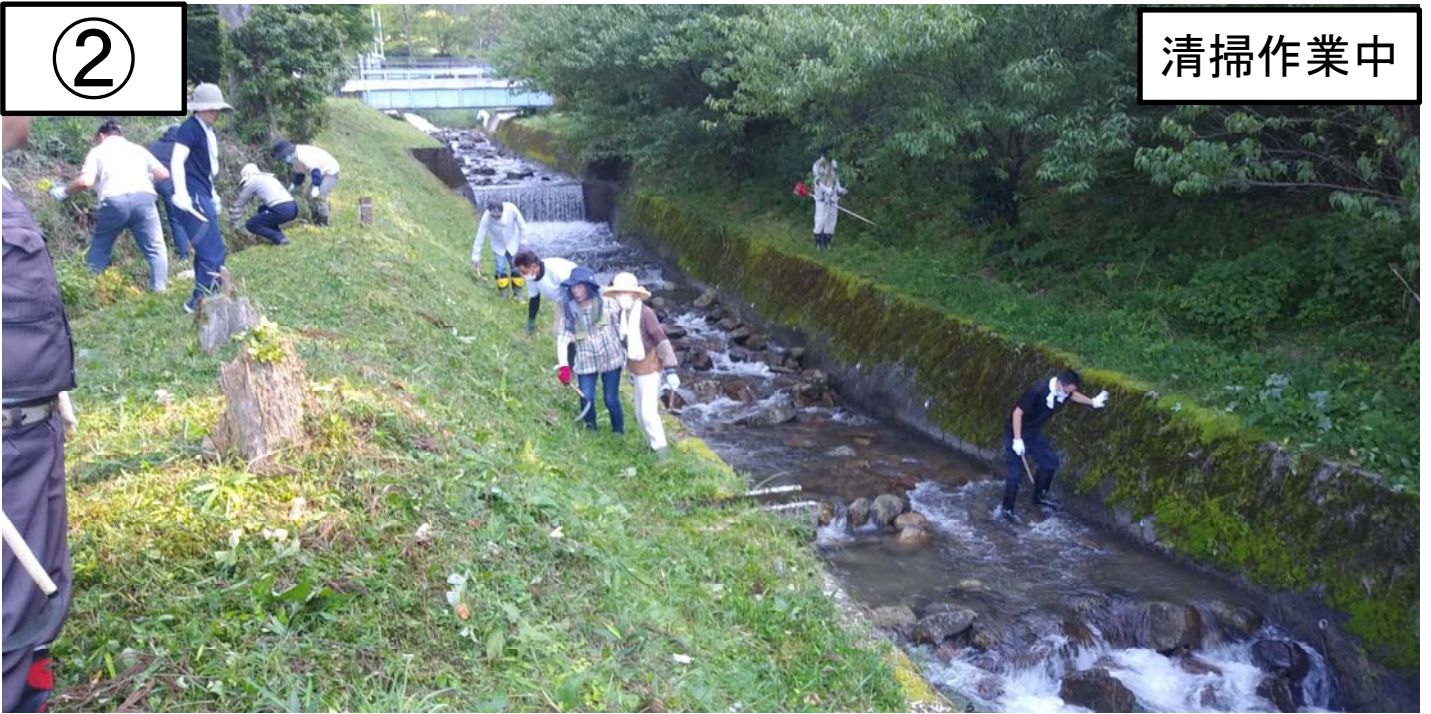
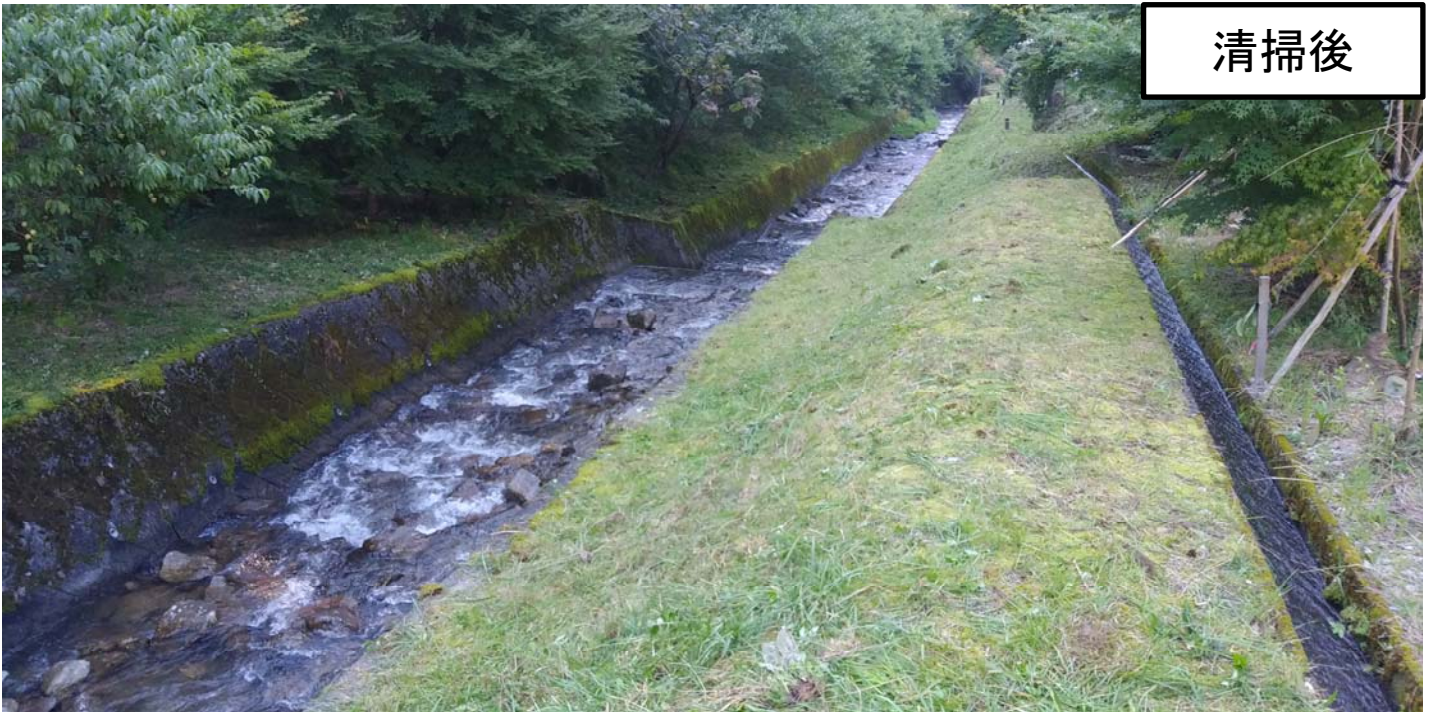
②

| 「清流の国ぎふ」づくり自然共生工法写真コンテスト | |
|---|---|
| 作品タイトル | 自然と共存する水路 |
| 応募者コメント | 最近の水路は三面張り水路が多いですが、地元の水路は敷張りがコンクリートではなく、自然の張石で出来ていて魚類の生息や昆虫(蛭)の生息が確認できる場所です。毎月一回の水路掃除を区民で清掃をして自然環境を守り続けています。 |

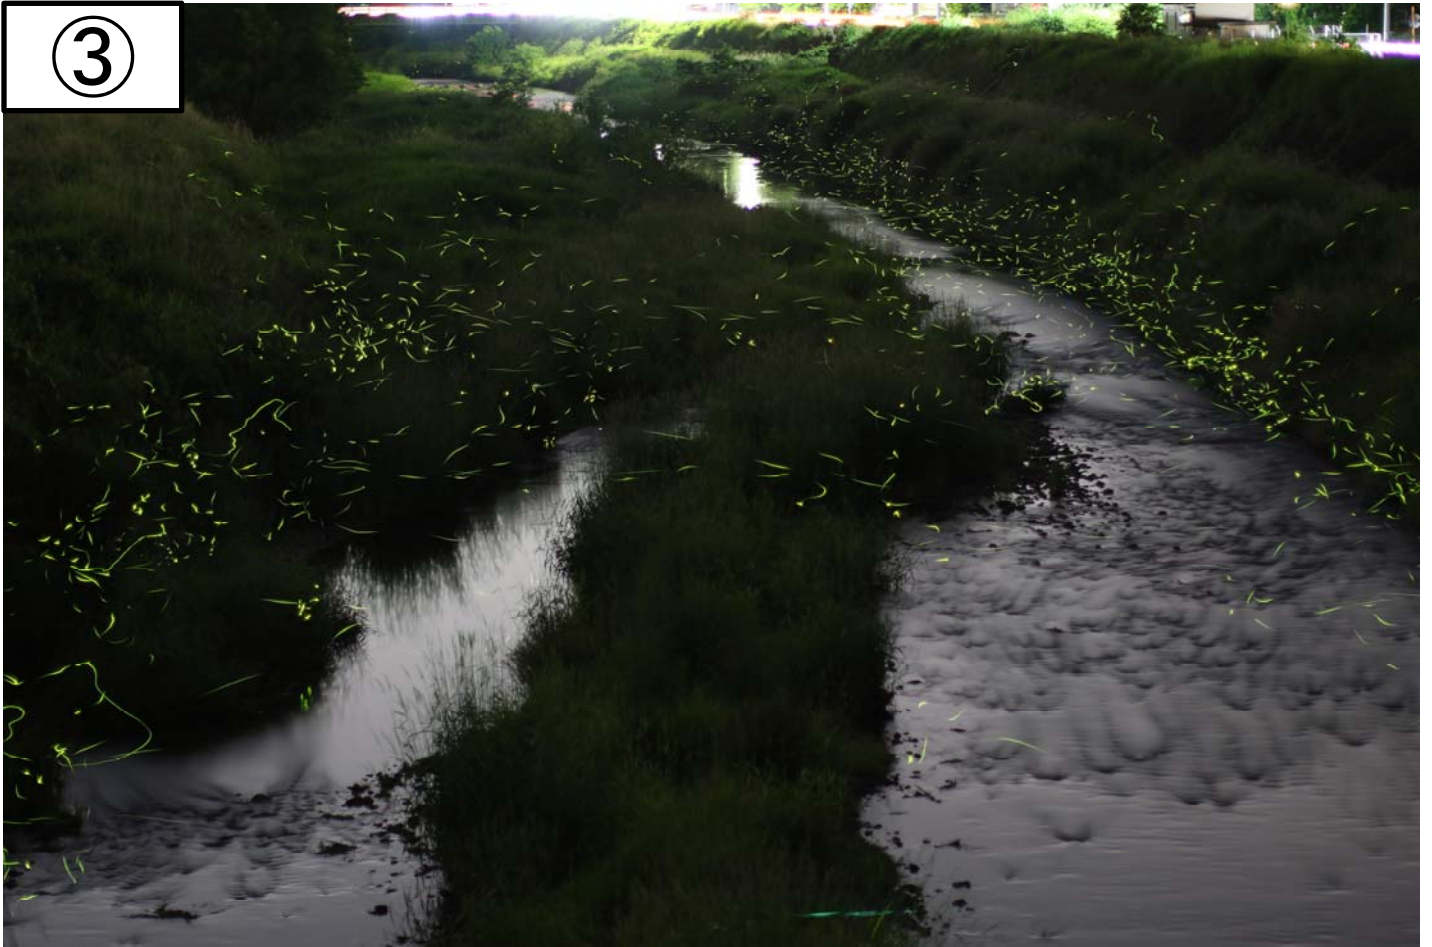
③

| 作品タイトル | ホタル飛び交う伊自良川 |
| 応募者コメント | <p>平成9年に河川法が改正され、河川整備にあたり『治水』『利水』『河川環境』の3つの柱への配慮が主軸に置かれた。その後、各地で河川環境に配慮した川づくりに取り組む中、伊自良川の河川改修においても、河川環境に配慮した川づくりが取り組まれた。当該箇所は、河川法が改正された直後に設計・施工されたエリアである。当時、河川環境に配慮した川づくりの手法が手探りの中、当時の技術者が工夫を凝らして取り組んだものと考えられる。現在では、伊自良川の自然環境の回復も進み、ゲンジボタルが飛び交う豊かな自然が広がる河川環境が創造されている。</p> |

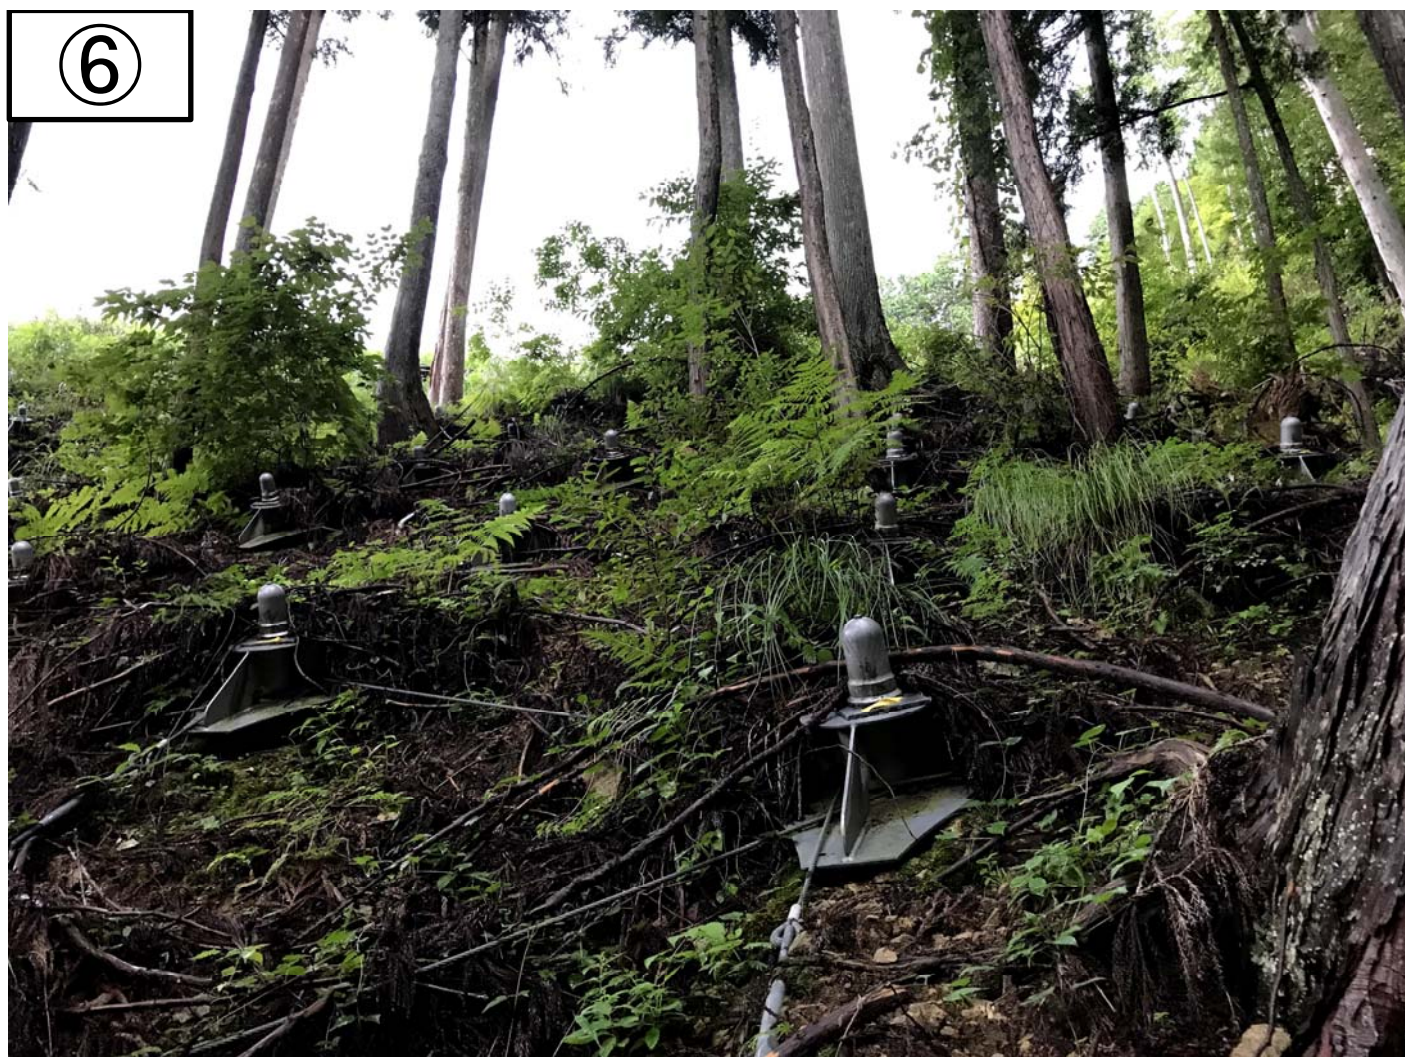
| 「清流の国ぎふ」づくり自然共生工法写真コンテスト | |
|---|---|
| 作品タイトル | 自然環境を保全するe c o工法 |
| 応募者コメント | 急斜面における樹木を伐採せず、そのまま生かしたのり面保護工法として、ノンフレーム工法を採用し10年経過した事例下層植生もあり、健全な森林になりました。 |

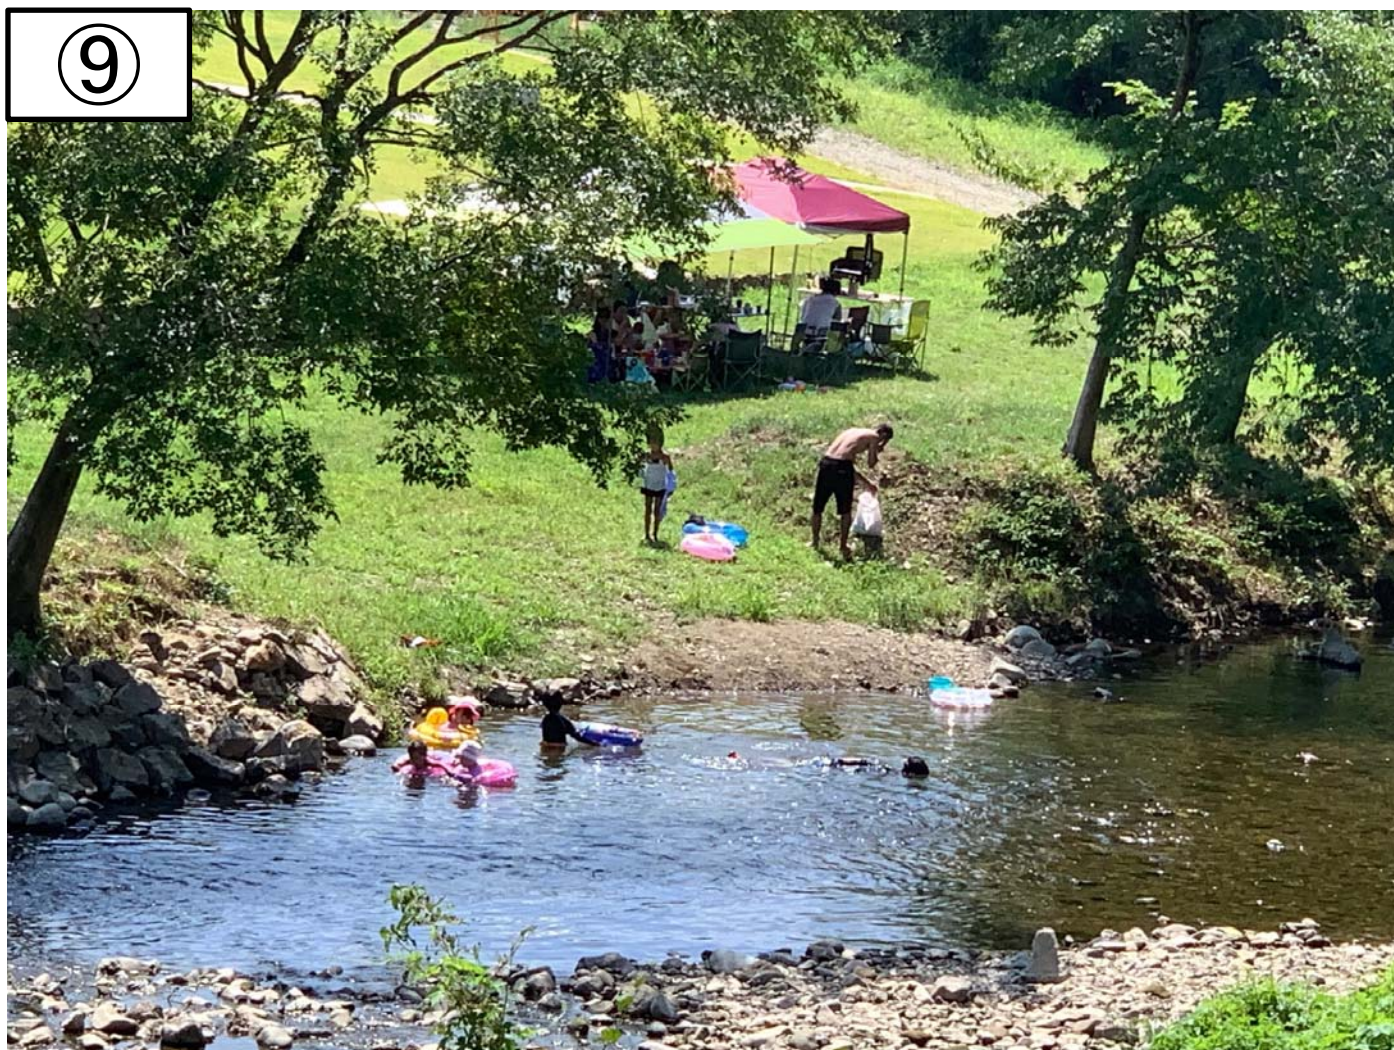
9

| 作品タイトル | 河川公園「とみぱーく」 |
| 応募者コメント | <p>令和2年3月に竣工した河川公園「とみぱーく」で川遊びをしている風景です。</p> <p>川に入りやすくするために、緩勾配の河川を整備し、川沿いに自生していた樹木を伐採するのではなく日陰として利用できるよう残しました。</p> |

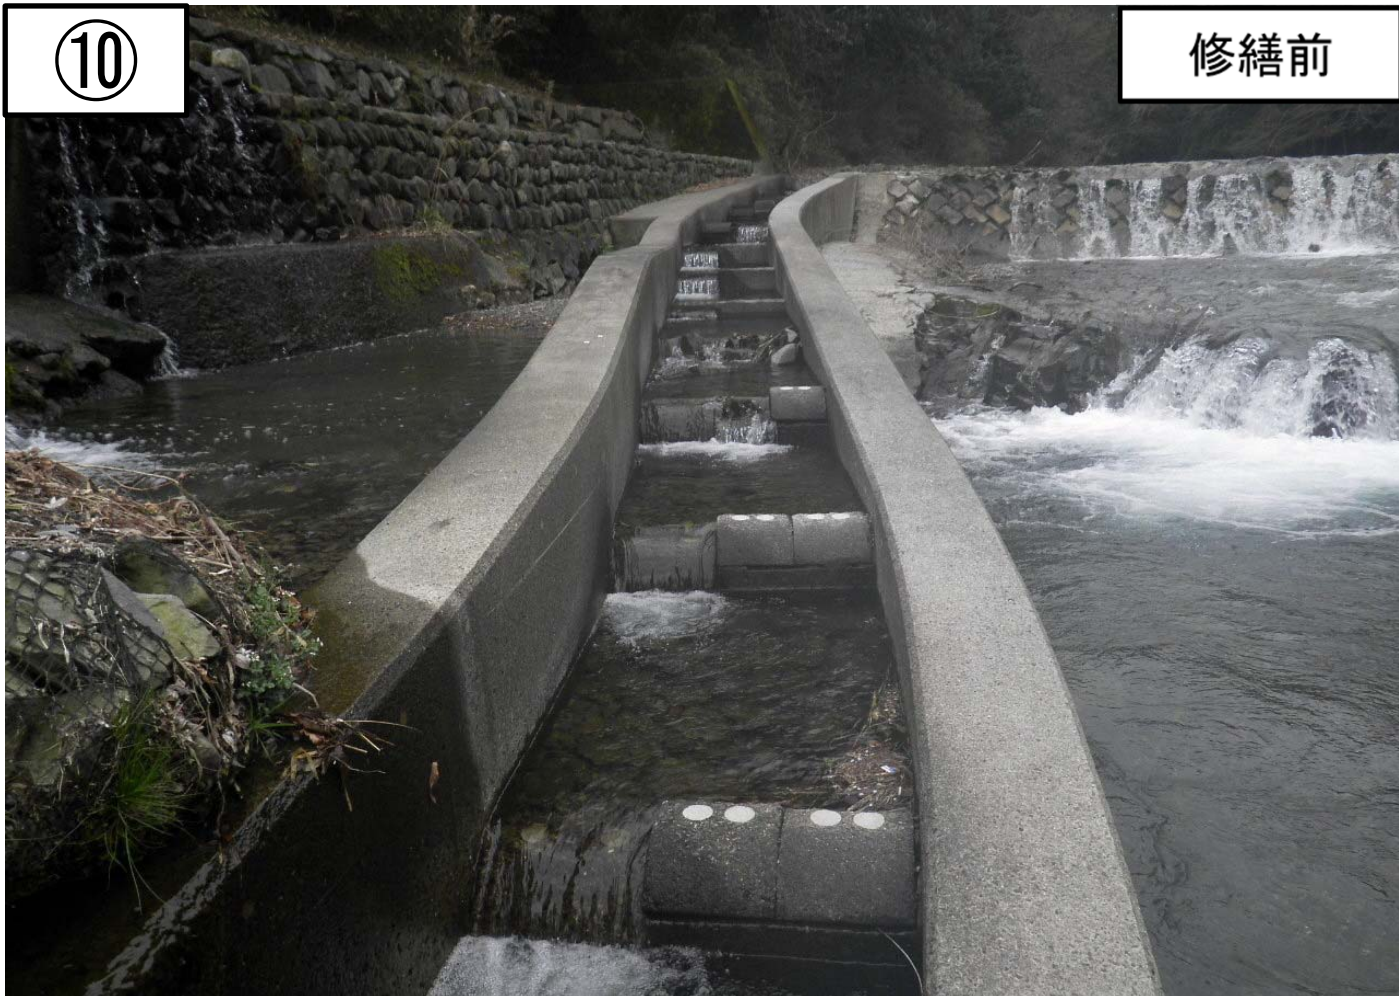
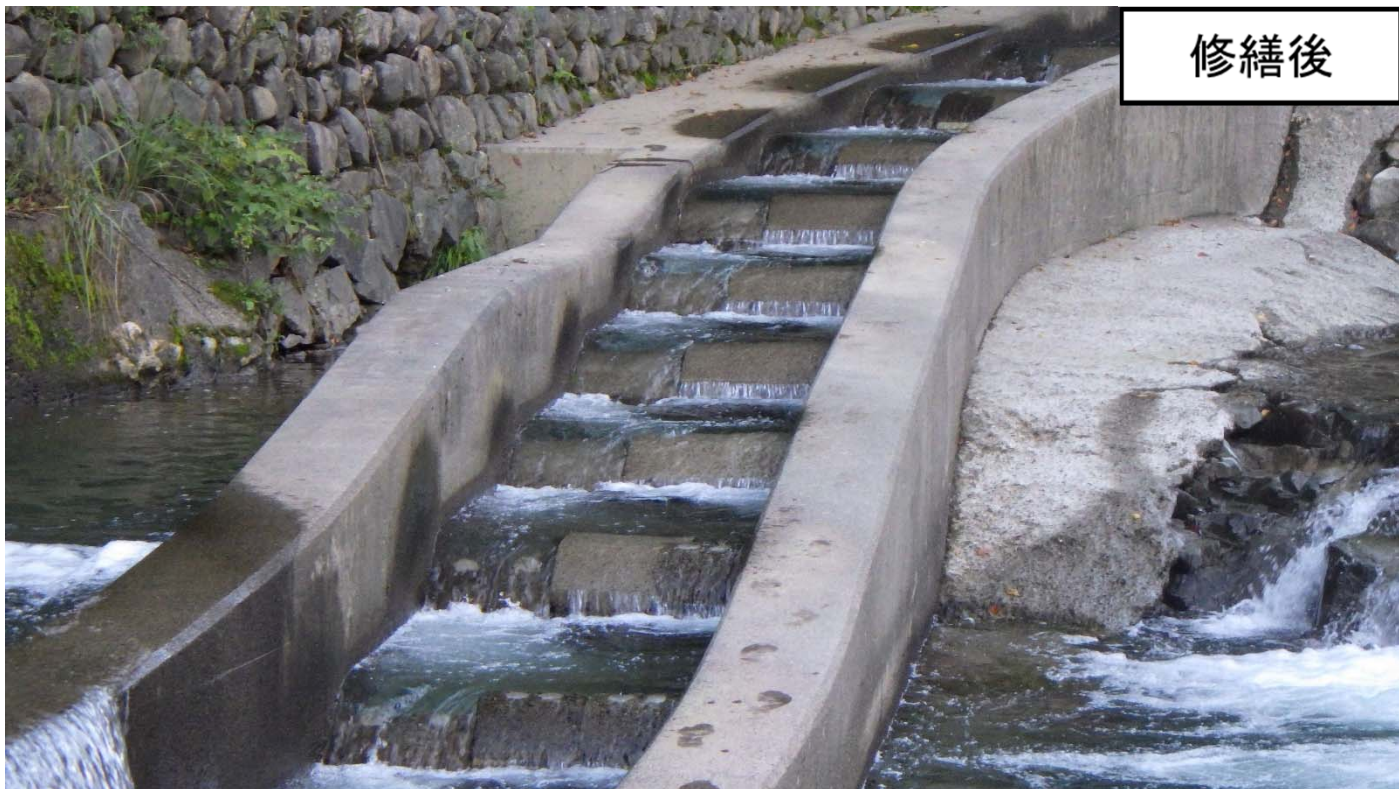
10

| 「清流の国ぎふ」づくり自然共生工法写真コンテスト | |
|---|---|
| 作品タイトル | 田村頭首工魚道 |
| 応募者コメント | 出水時の揚圧力で隔壁が破損しており、隔壁部の水の流れが乱れ魚類が遡上できない状態だった。破損部分を現場打ちコンクリートで補修することとし、既設コンクリートとの一体化や隔壁頂部は元の形状に類似させるよう工夫した。撮影時には魚道内で魚類を見かけることはなかったが、以前から遡上が見られたので、多くの魚が遡上してくれることを期待する。 |

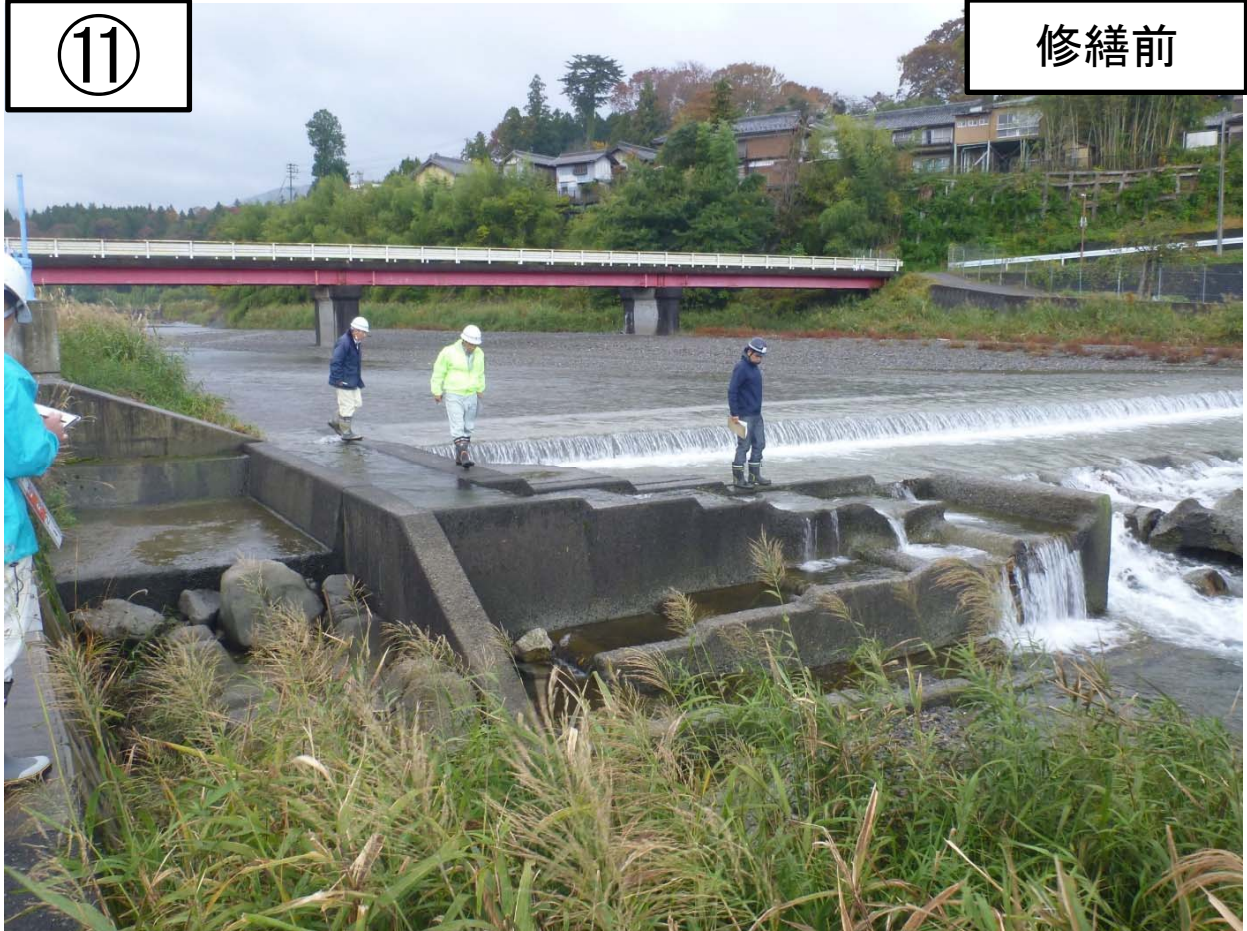
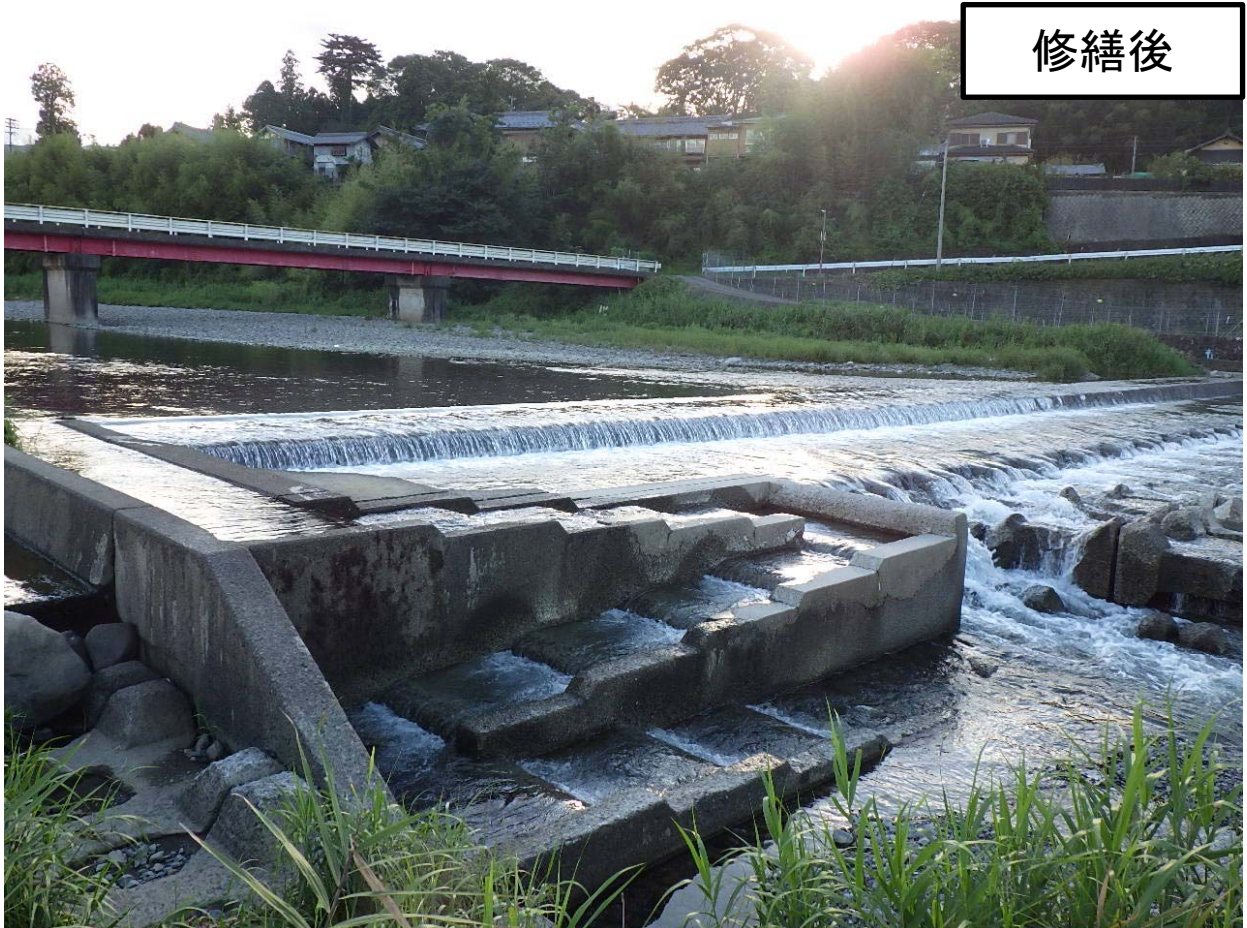
11

| 「清流の国ぎふ」づくり自然共生工法写真コンテスト | |
|---|---|
| 作品タイトル | 霜之下頭首工魚道 |
| 応募者コメント | 出水時の転石による衝撃や摩耗により、側壁が破損し魚道内の水の流れが無い状態だった。側壁を従前より厚くし、また最上流の側壁には堰側に傾斜したスロープを設け、洪水が直接魚道にあたらないよう工夫した。修繕後、数回の出水があったが、側壁の損傷や土砂の堆積が生じておらず、また、写真撮影時には、魚道プール内に稚魚も見られた。多くの魚が遡上してくれることを期待する。 |

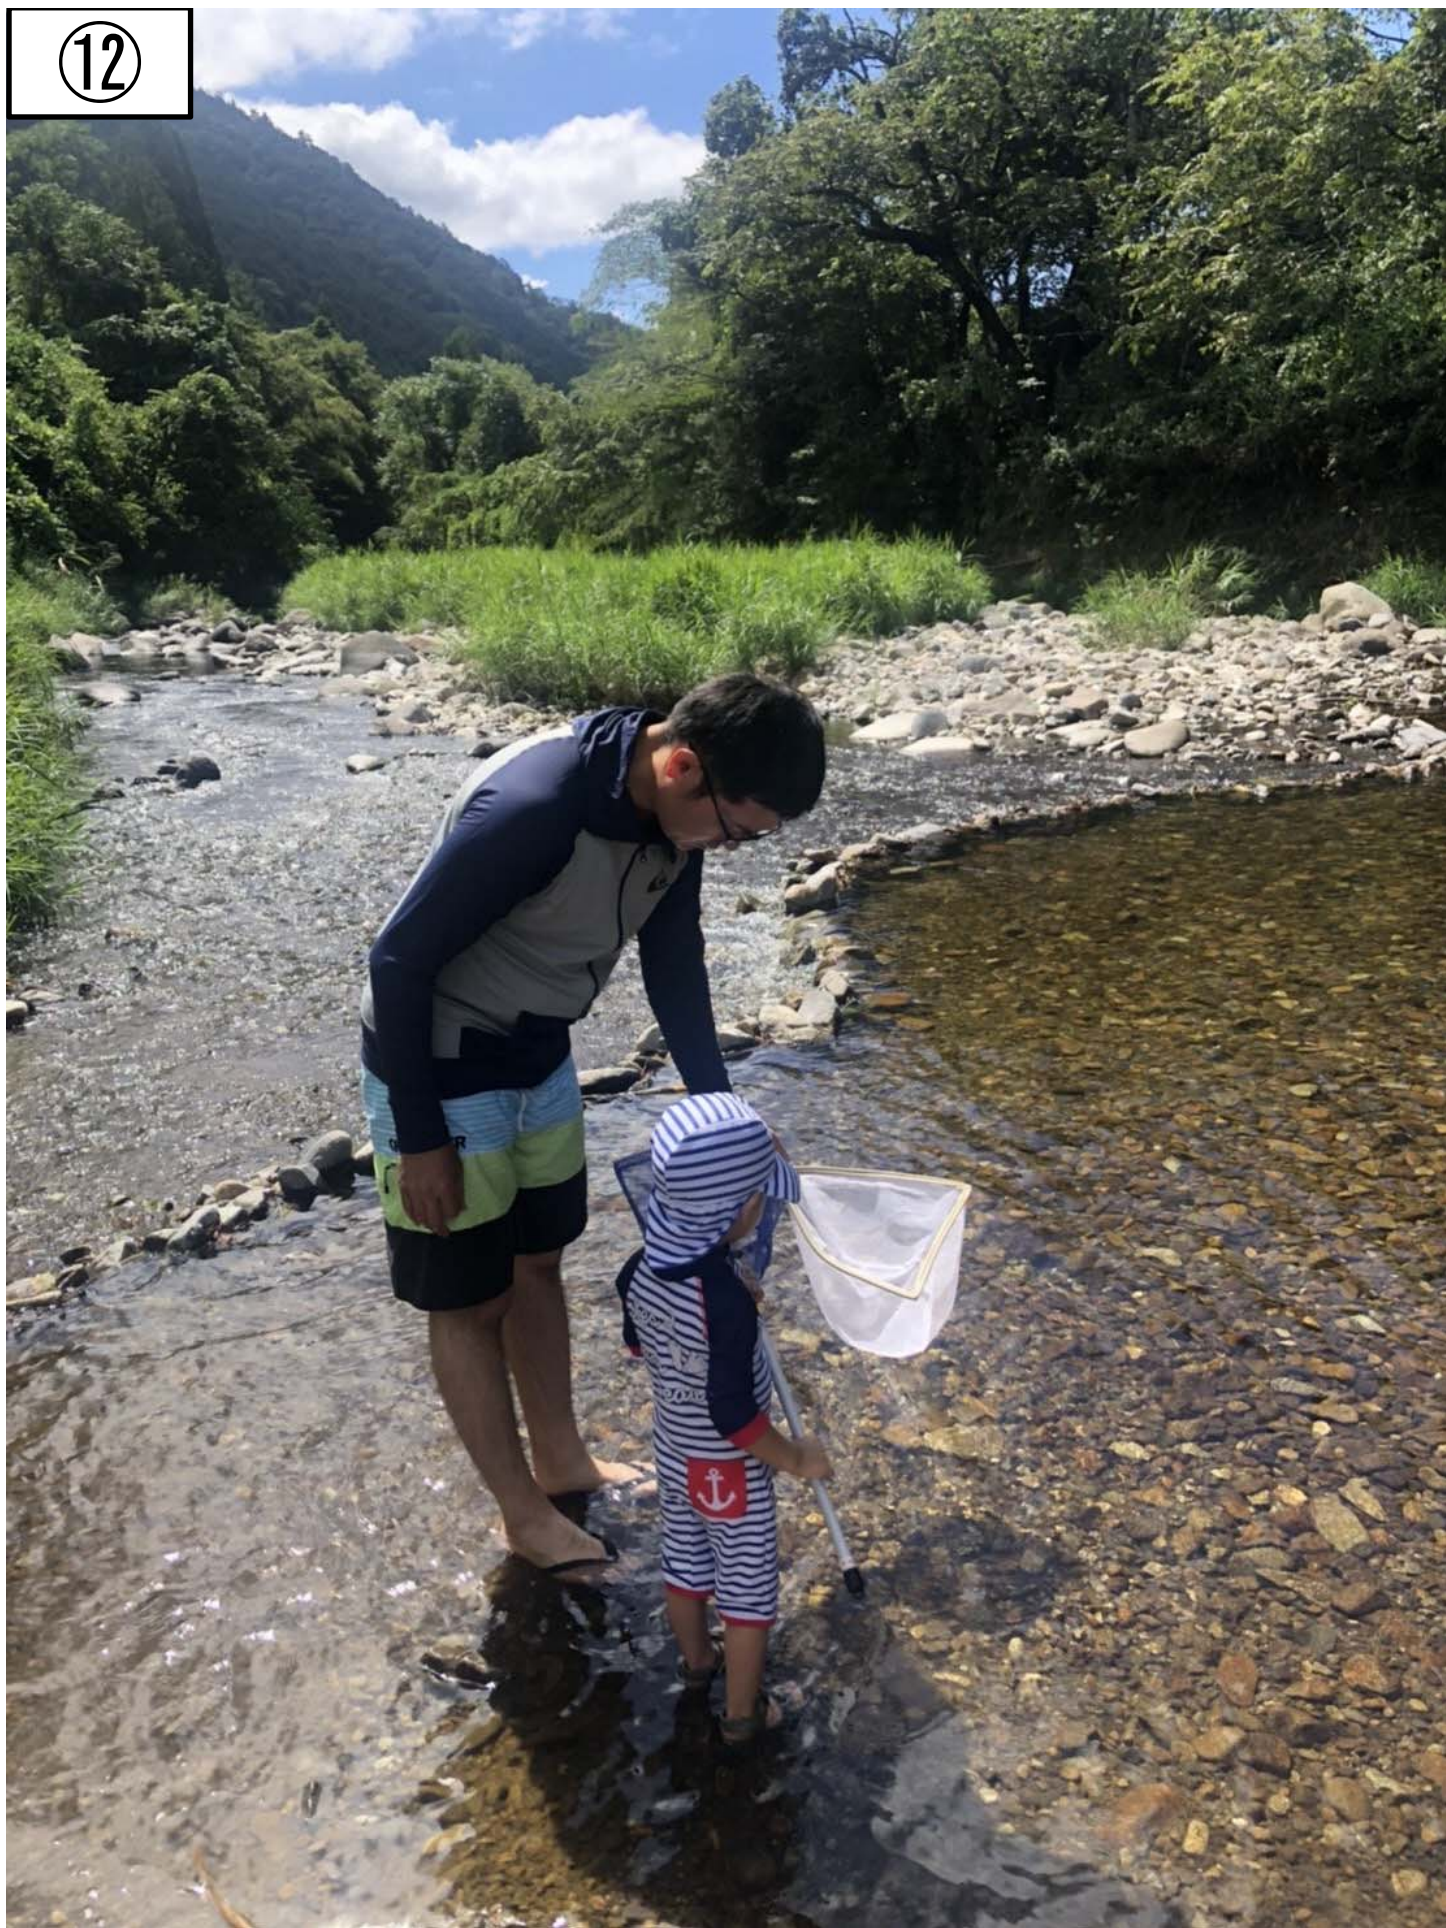
| 「清流の国ぎふ」づくり自然共生工法写真コンテスト | |
|---|---|
| 作品タイトル | 親子がふれ合う小駄良川 |
| 応募者コメント | <p>小駄良川は、中小河川ながら溪畔林が多く周辺の里山から川まで連続した緑の景観が創出されている。撮影位置は、河岸が緩勾配に整備され、人が近づきやすい自然な水辺環境となっており、子どもたちが安心して川と触れ合える遊び場となっている。</p> |

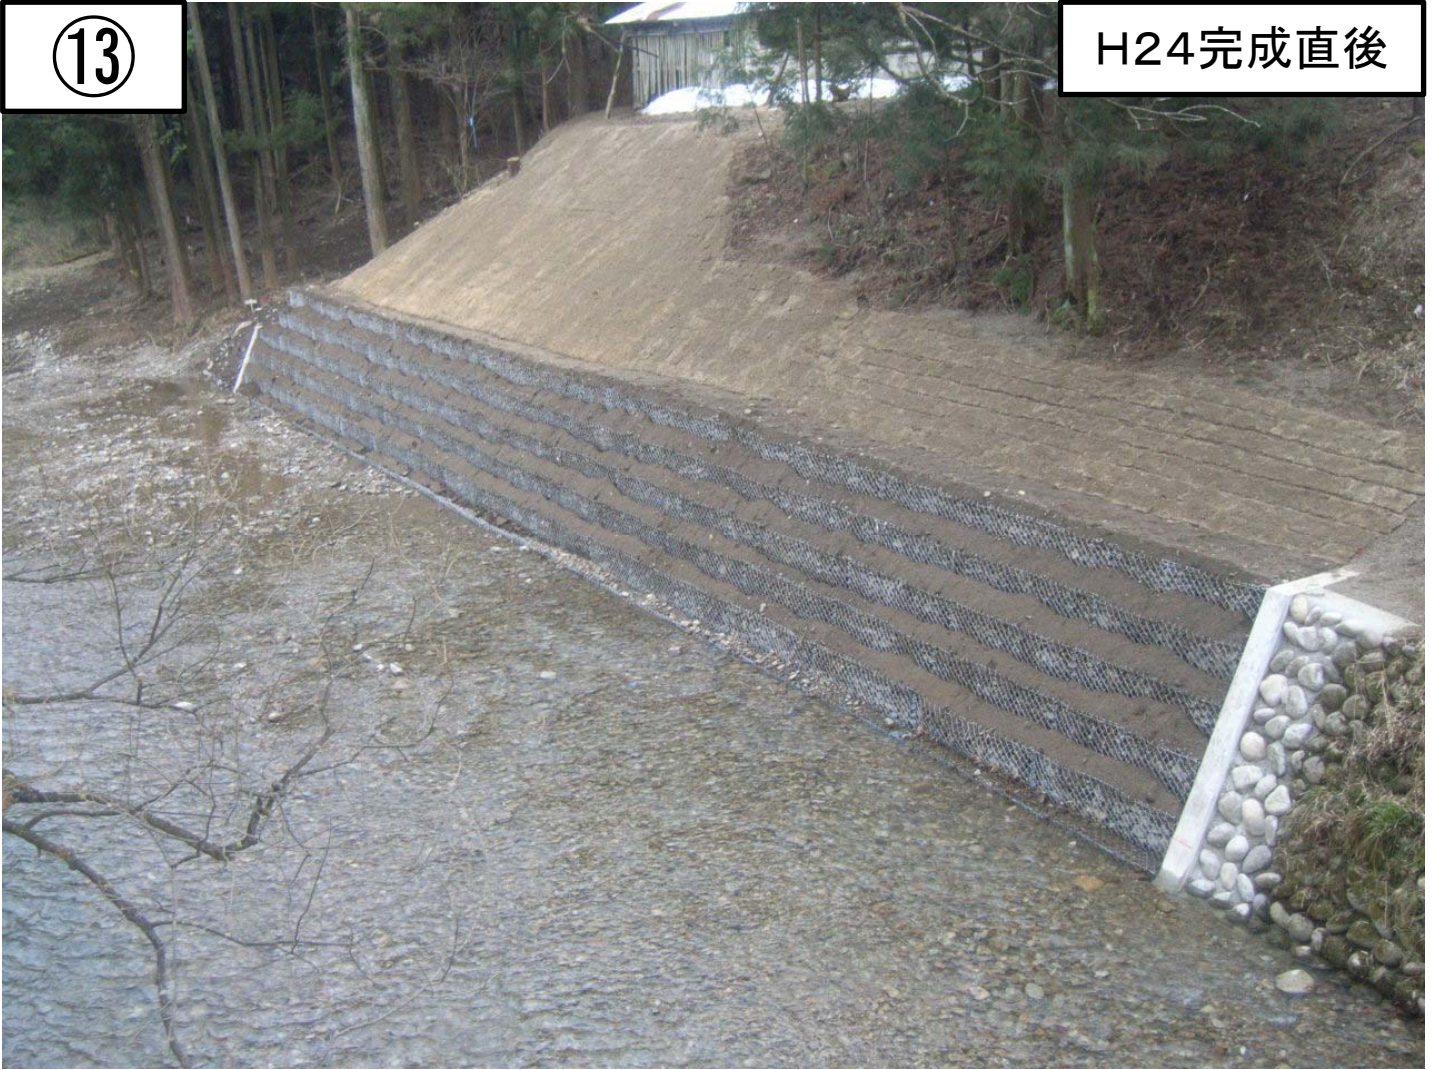
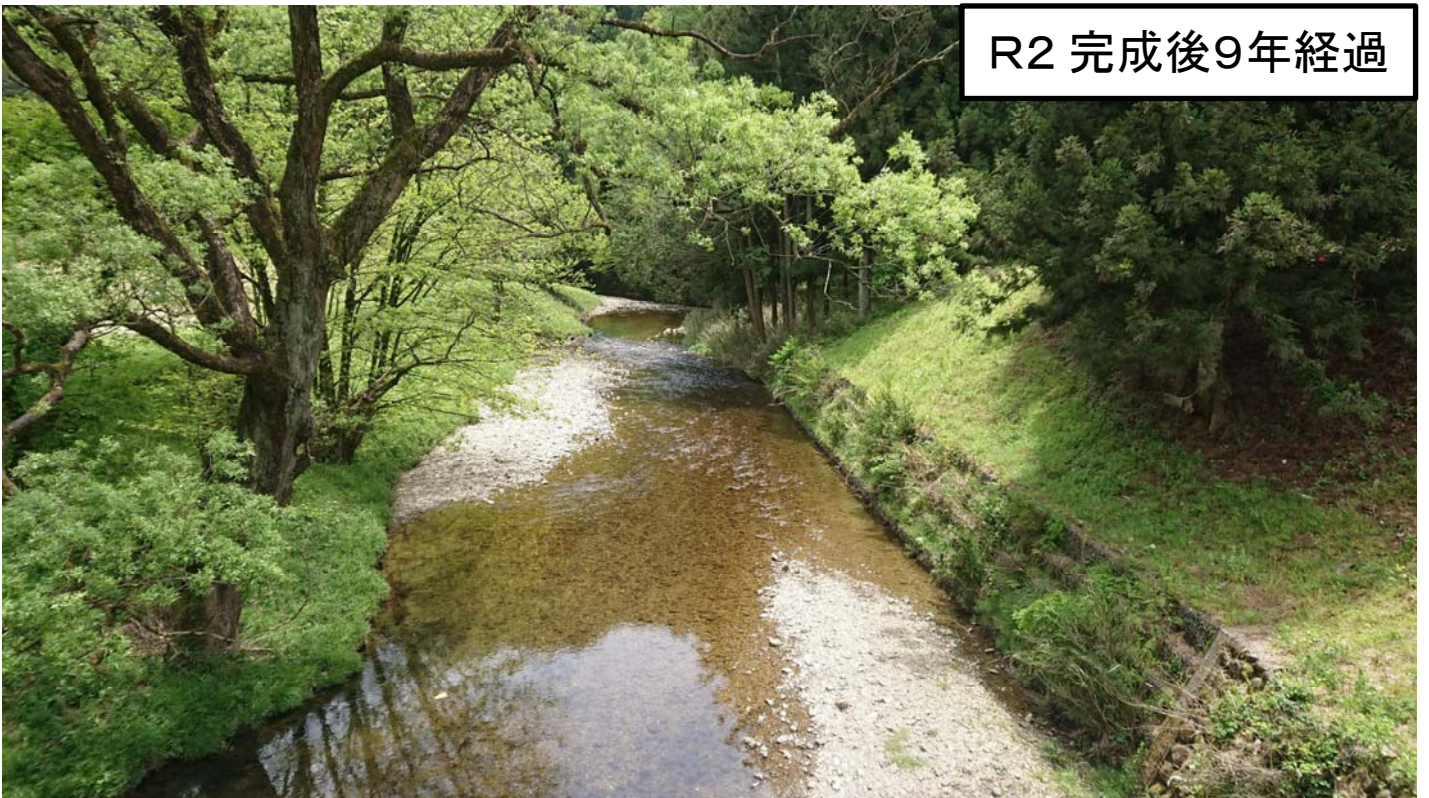
⑬

| 「清流の国ぎふ」づくり自然共生工法写真コンテスト | |
|---|---|
| 作品タイトル | 自然な水辺環境が回復した鬼谷川 |
| 応募者コメント | <p>平成23年出水による被災箇所。復旧工法の検討にあたり、現地の流速からカゴマット護岸を採用。現地発生を表土を流用し、カゴマットに覆土を行い、植生の回復を促した。当地は、特別天然記念物オオサンショウウオを含む多様な生物の生息地であり、現在、周辺の植物や樹木と共に自然の水際環境が回復している。</p> |

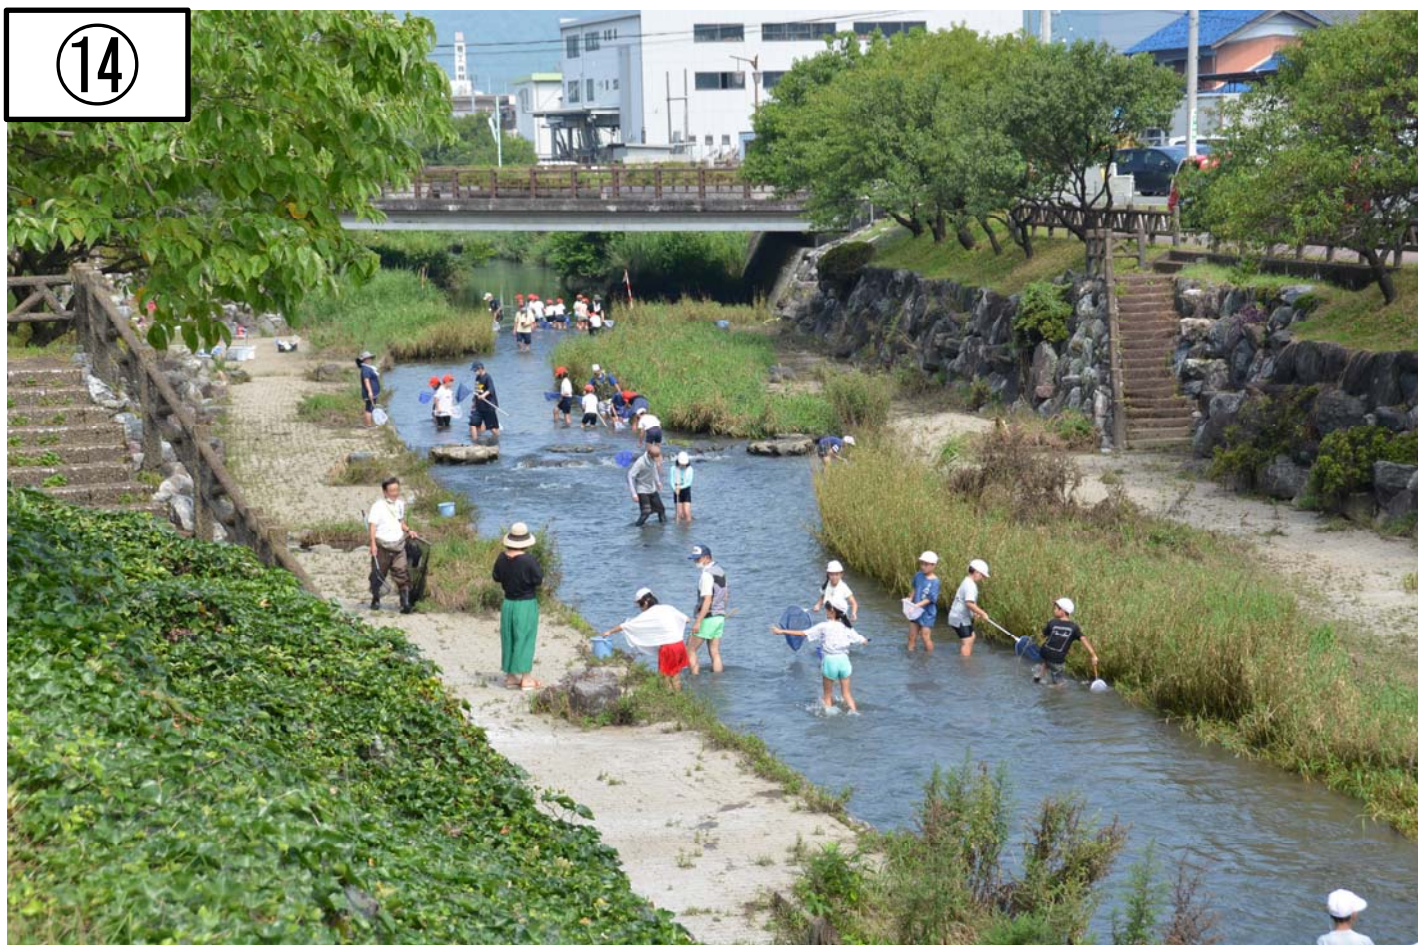
14

| 作品タイトル | 何が居てるか！ |
| 応募者コメント | <p>岐阜県（揖斐土木事務所）の河川改修に際し、護岸を自然石で施工し、また流水量が平時の際は河川中央部のみとし、両岸にデッキを設けてある。</p> <p>このデッキは歩行用インターロッキング張りであり、かつ随所に河川内へ降りる階段を設けたことにより、河川を単に危険な排水目的として分断することなく、人と自然の共生・融和・親和性を図ってある。</p> <p>この夏のある日、河川内では水に入った小学生の嬌声がやまなかった。</p> |
