令和2年度「清流の国ぎふ」づくり  
自然共生工法写真コンテスト

応募作品  
No. 1  
）  
No.14

主催 岐阜県自然共生工法研究会  
共催 岐阜県

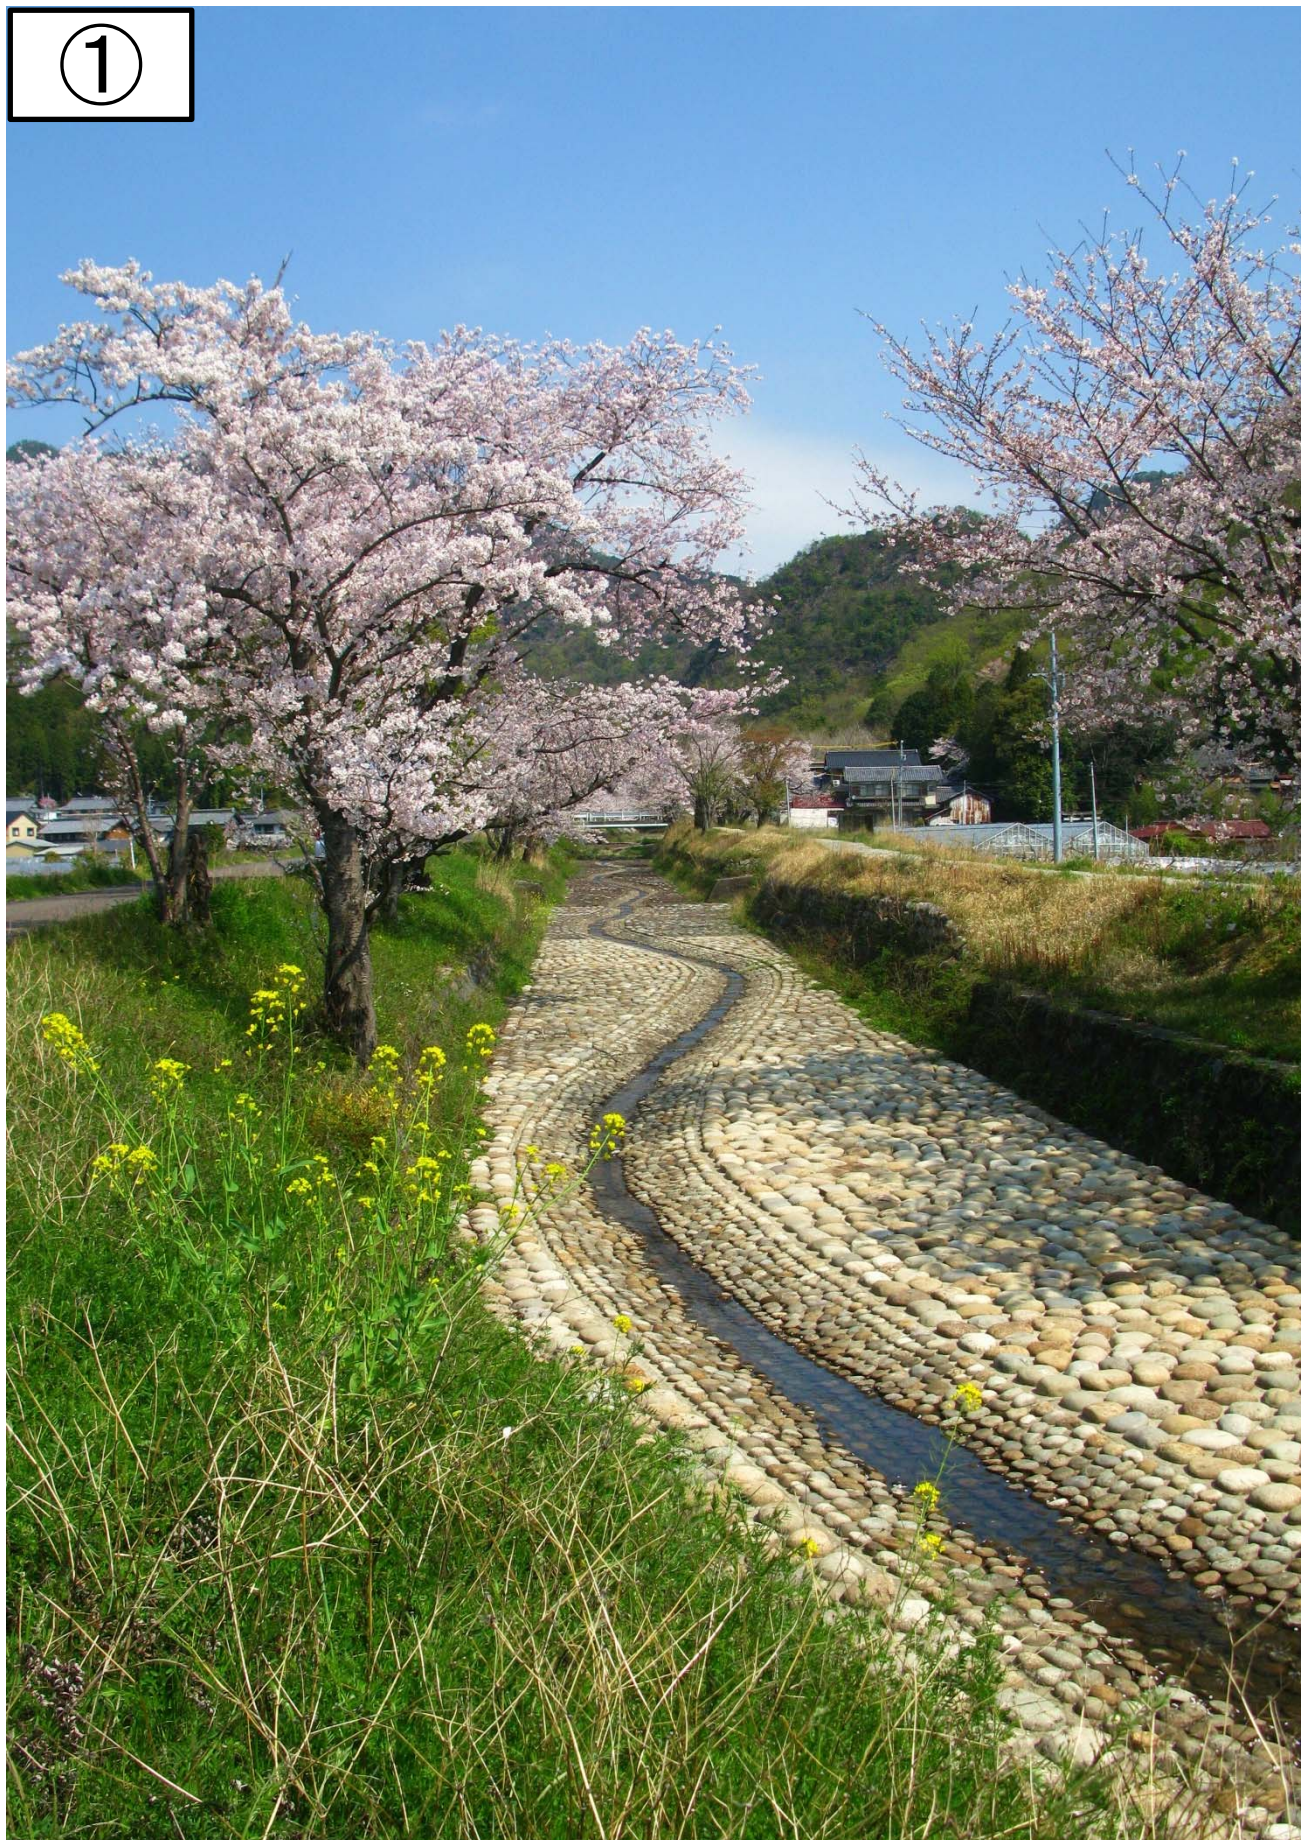
①

| 「清流の国ぎふ」づくり自然共生工法写真コンテスト | |
|---|---|
| 作品タイトル | 岩舟川の春景色 |
| 応募者コメント | 岩舟川は、上流に灌漑用貯水池として明治時代に整備された松尾池と岩舟緑地があり山々に囲まれた静かな雰囲気のあるところで四季を通して自然とふれあえるスポットです。平成24年頃に砂防河川改修工事（護床工）が施工され、自然と調和したものになっています。 |
| <p>&lt;審査委員とりまとめコメント&gt;</p> <p>蛇行した低水路が固定された河床は、自然石が使われていても人工感が強く、生物の寄りつきがたい印象を与えていますが、桜と菜の花に暖色系の河床は春の日差しの暖かさを感じさせ、青空と相まって見栄えのする写真となっています。</p> | |

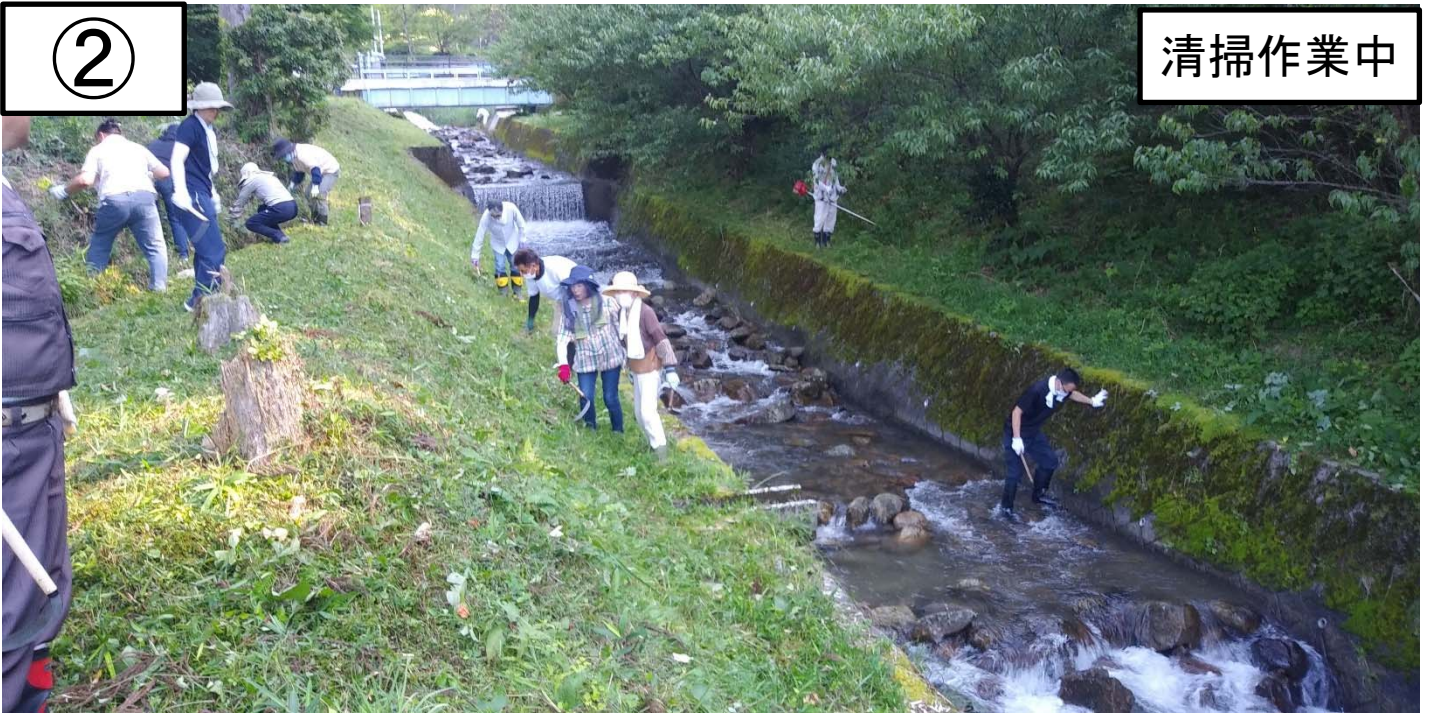
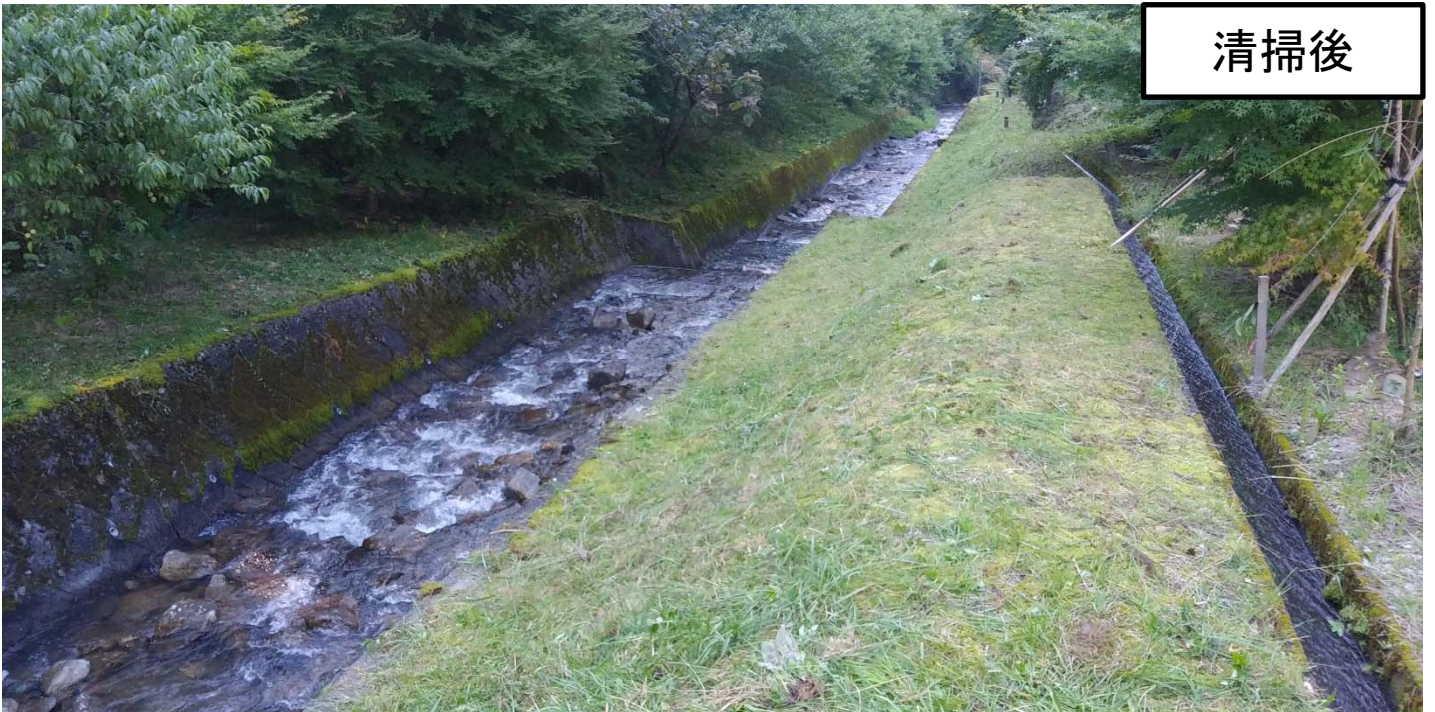
②

| 「清流の国ぎふ」づくり自然共生工法写真コンテスト | |
|---|---|
| 作品タイトル | 自然と共存する水路 |
| 応募者コメント | 最近の水路は三面張り水路が多いですが、地元の水路は敷張りがコンクリートではなく、自然の張石で出来ていて魚類の生息や昆虫(蛭)の生息が確認できる場所です。毎月一回の水路掃除を区民で清掃をして自然環境を守り続けています。 |
| <p>&lt;審査委員とりまとめコメント&gt;</p> <p>農業用水の供給源として、毎月1回の清掃作業という地元の人々の不断の努力によって灌漑機能と清流が保たれてきた渓流の写真です。水の流れは全体として直線的で「自然の張石」の表現も曖昧ですが、河床に配置された粗石群によって多様で自然な様相を見せています。</p> | |

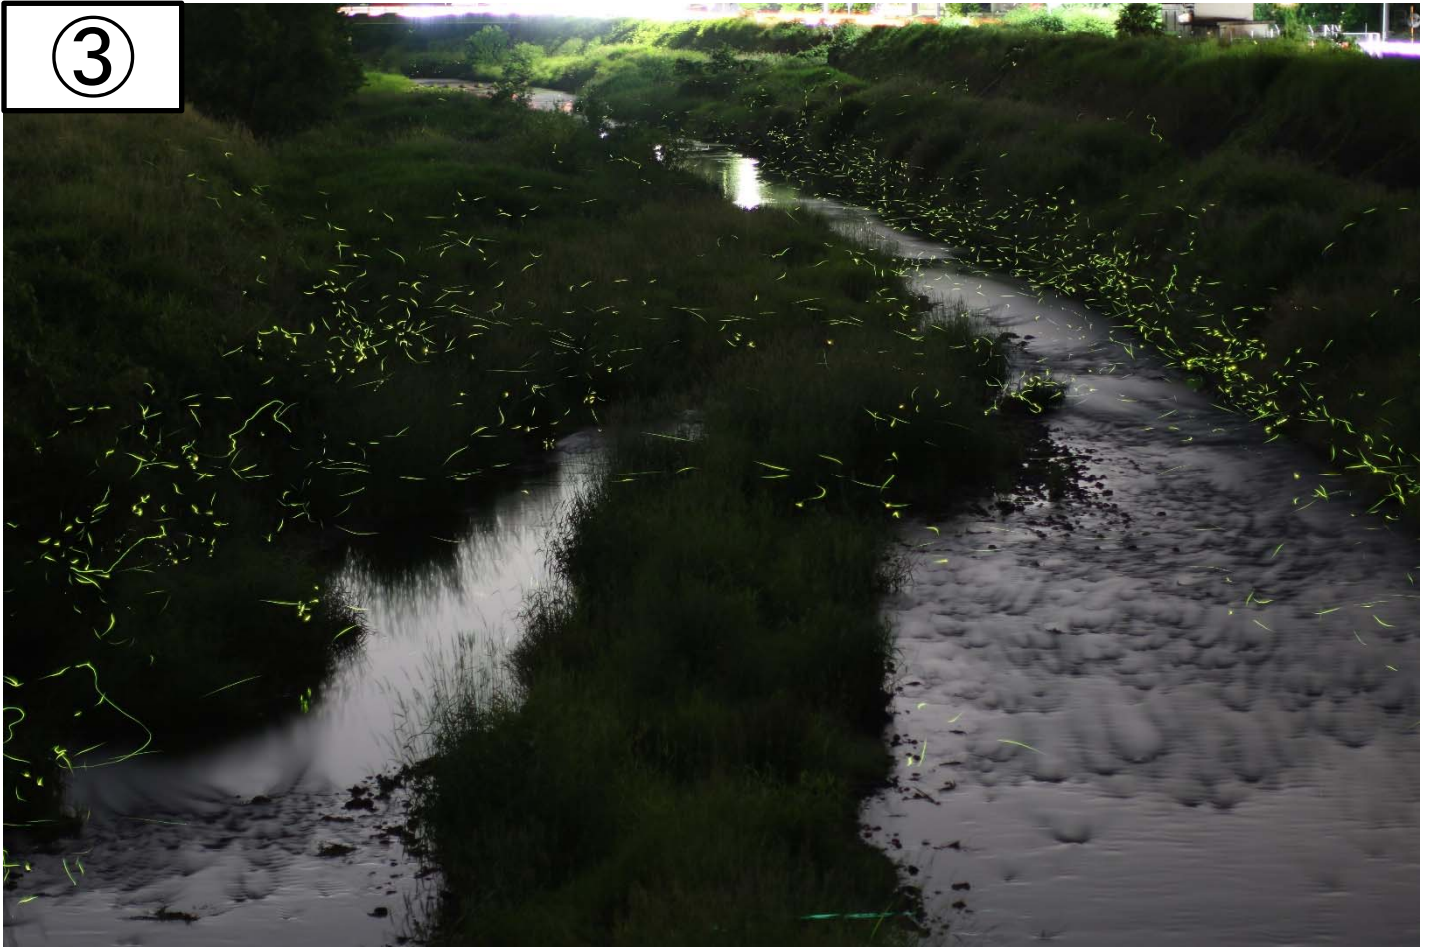
③

| 作品タイトル | ホタル飛び交う伊自良川 |
| 応募者コメント | 平成9年に河川法が改正され、河川整備にあたり『治水』『利水』『河川環境』の3つの柱への配慮が主軸に置かれた。その後、各地で河川環境に配慮した川づくりに取り組む中、伊自良川の河川改修においても、河川環境に配慮した川づくりが取り組まれた。当該箇所は、河川法が改正された直後に設計・施工されたエリアである。当時、河川環境に配慮した川づくりの手法が手探りの中、当時の技術者が工夫を凝らして取り組んだものと考えられる。現在では、伊自良川の自然環境の回復も進み、ゲンジボタルが飛び交う豊かな自然が広がる河川環境が創造されている。 |

「環境に配慮した川づくりの手法が手探りの中、当時の技術者が工夫を凝らして取り組んだ」結果、改修後にゲンジボタルの飛び交う情景が再現されたことを表した良い写真です。例えば、可能な限り土羽部分を残したなど、具体的な意図と工夫の説明があれば申し分なかったところです。

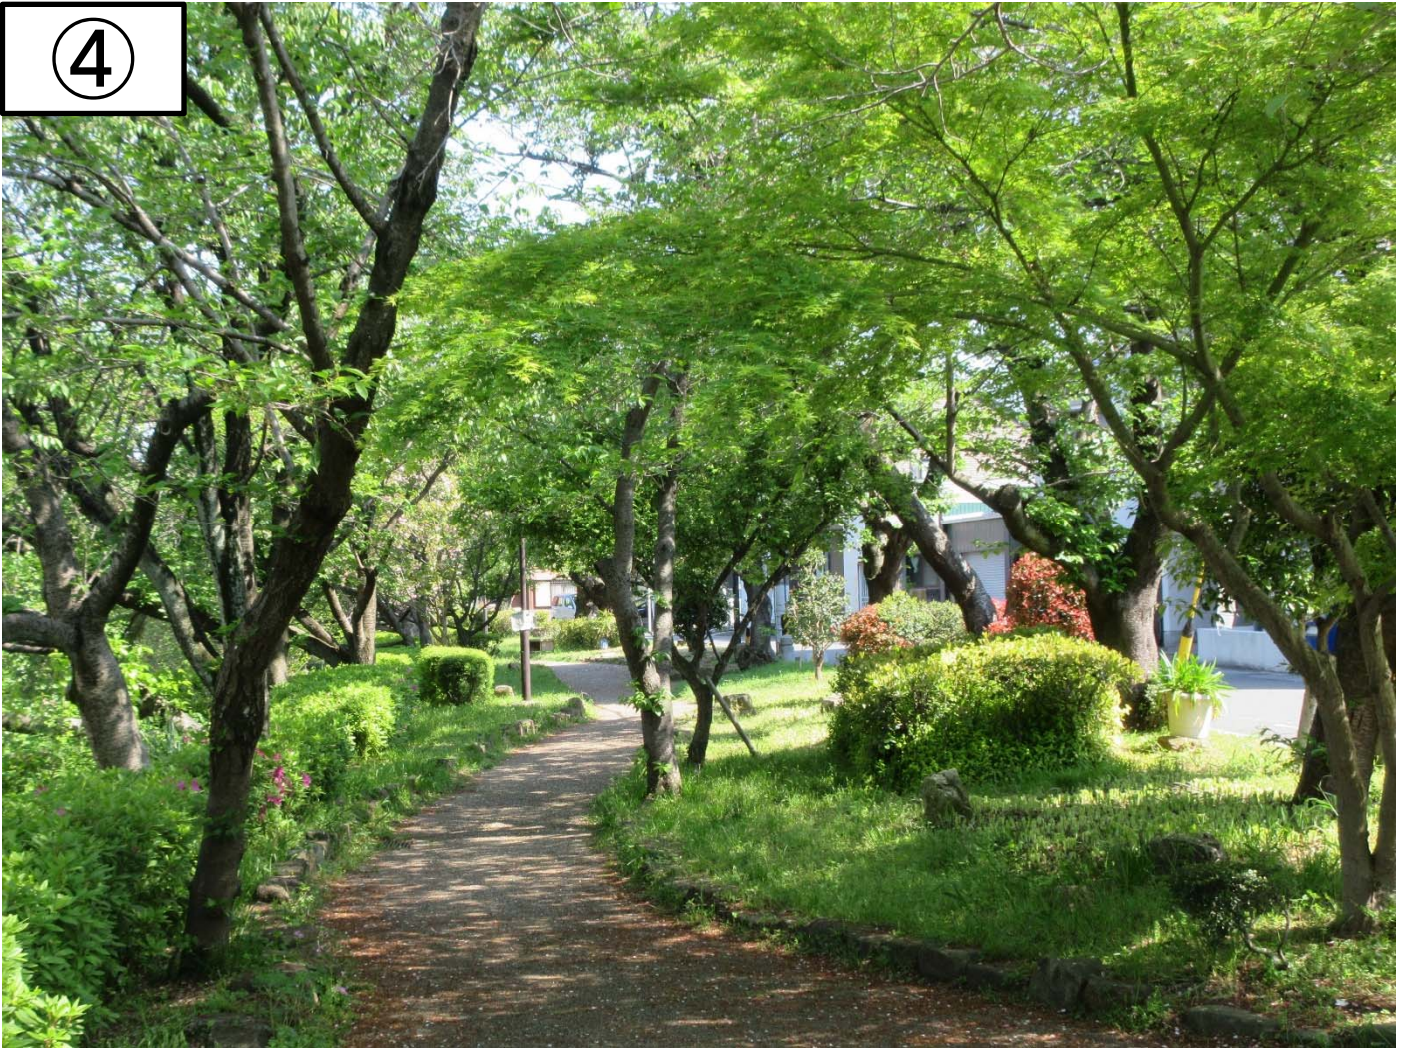
④

| 作品タイトル | 清水川沿いの木陰のあるこみち |
| 応募者コメント | <p>清水川沿いのこみちには、両側に木が植えられており木陰ができています。</p> <p>また、こみちは清水川に沿って蛇行し、舗装の材質も工夫されています。緑が多く、歩きたくなる心地良い空間になっています。</p> |

都市の川沿いの一角に残されていた貴重な空間が公園として整備された場所であって、桜などが無造作に生えているようであり、舗装も工夫されていますので、一見森の中の散歩を思わせますが、やや殺風景で側に水辺が見えていると一段と良くなったのではないかと思います。

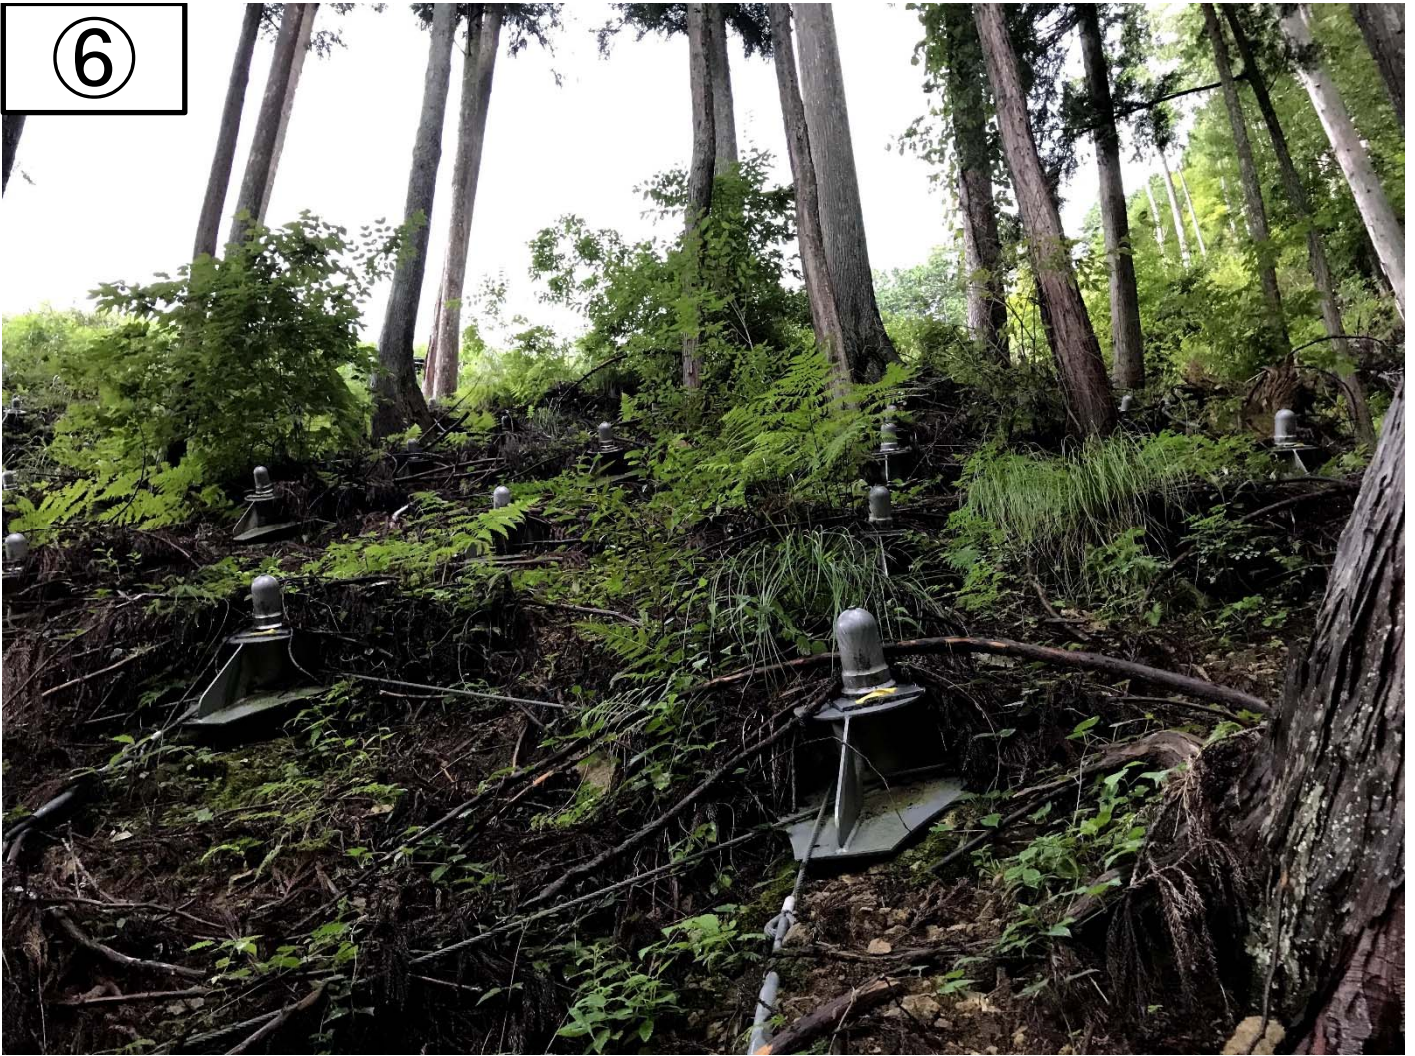
⑥

| 作品タイトル | 自然環境を保全するeco工法 |
| 応募者コメント | 急斜面における樹木を伐採せず、そのまま生かしたのり面保護工法として、ノンフレーム工法を採用し10年経過した事例下層植生もあり、健全な森林になりました。 |

樹木の皆伐や切土・法面整形、植生工を伴わず、既存植生を活かして景観や環境を保全し、コスト縮減も図れるノンフレームの斜面安定工の好例といえますが、施工状態に焦点を合わせると斜面の全体状況が捉え難くなり、写真として地味になるきらいのあるのが残念です。

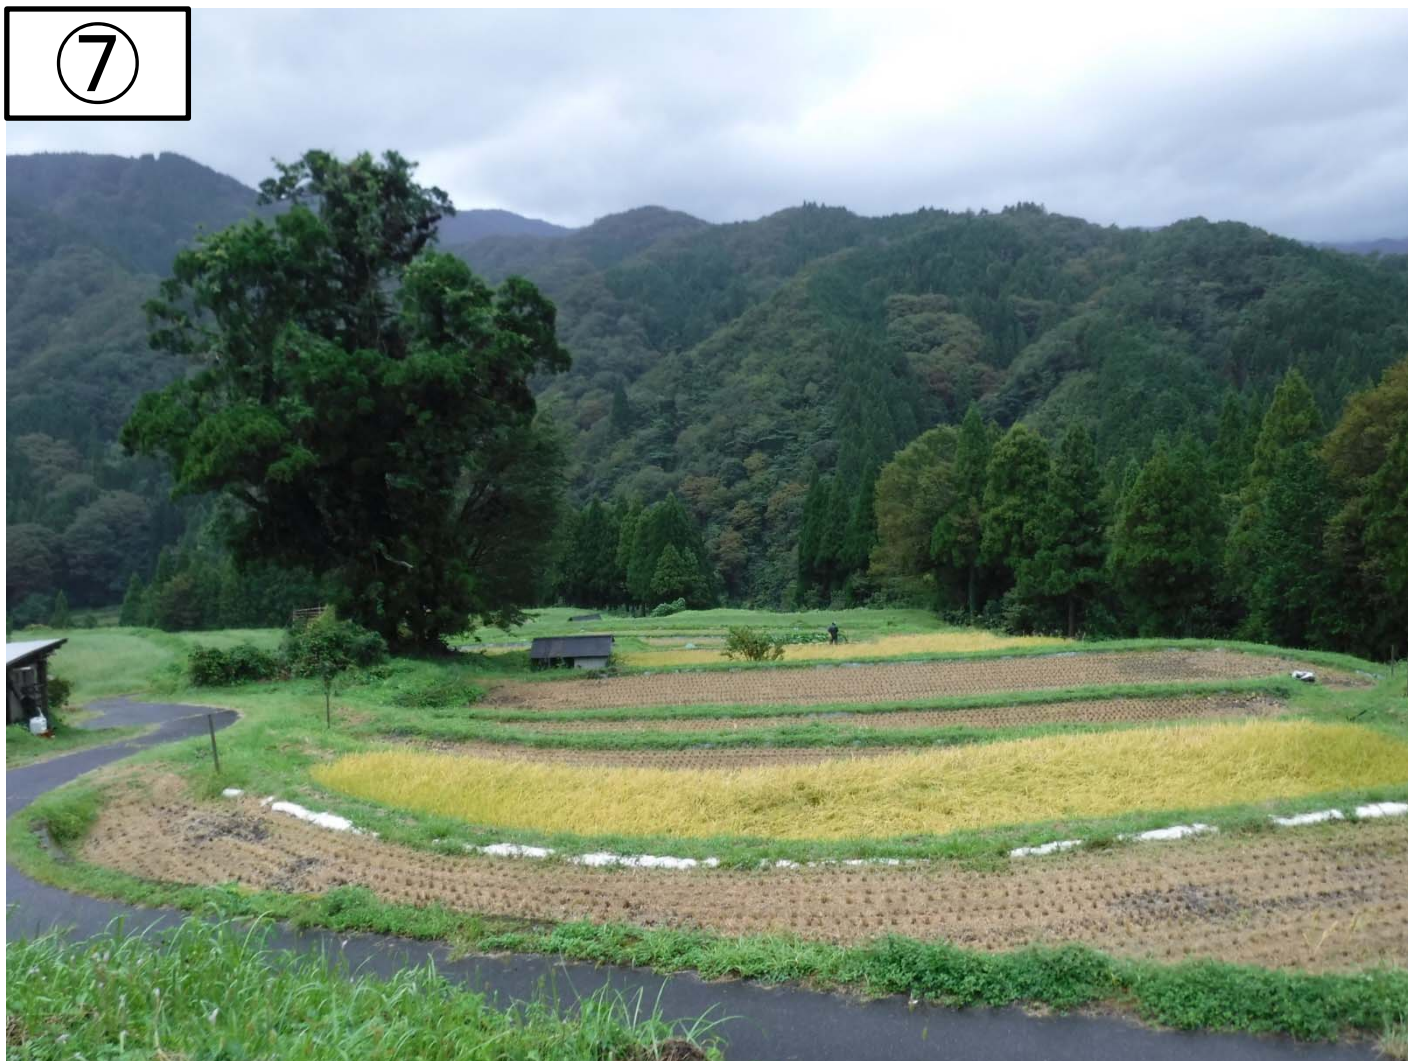
7

| 作品タイトル | 棚田の原風景 |
| 応募者コメント | 「貝原棚田」は旧春日村の山あい広がる3.5haの農地で、「ぎふ棚田21選」にも選定されています。美しい景観、様々な動植物が息づく農地であり、水源涵養や洪水防止の役割も果たす貴重な地域資源として、「貝原棚田保存会」により保全管理されています。 |

圃場の維持管理と「水源涵養や洪水防止の役割」はときに相反しますが、地形に即して石垣や粘性土で造成されてきた棚田は、景観ばかりではなく地域の暮らしに食料供給は元より地盤安定にも大きく寄与してきました。より規模感があって具体的な保存活動を感じられるとなお良かったのですが。

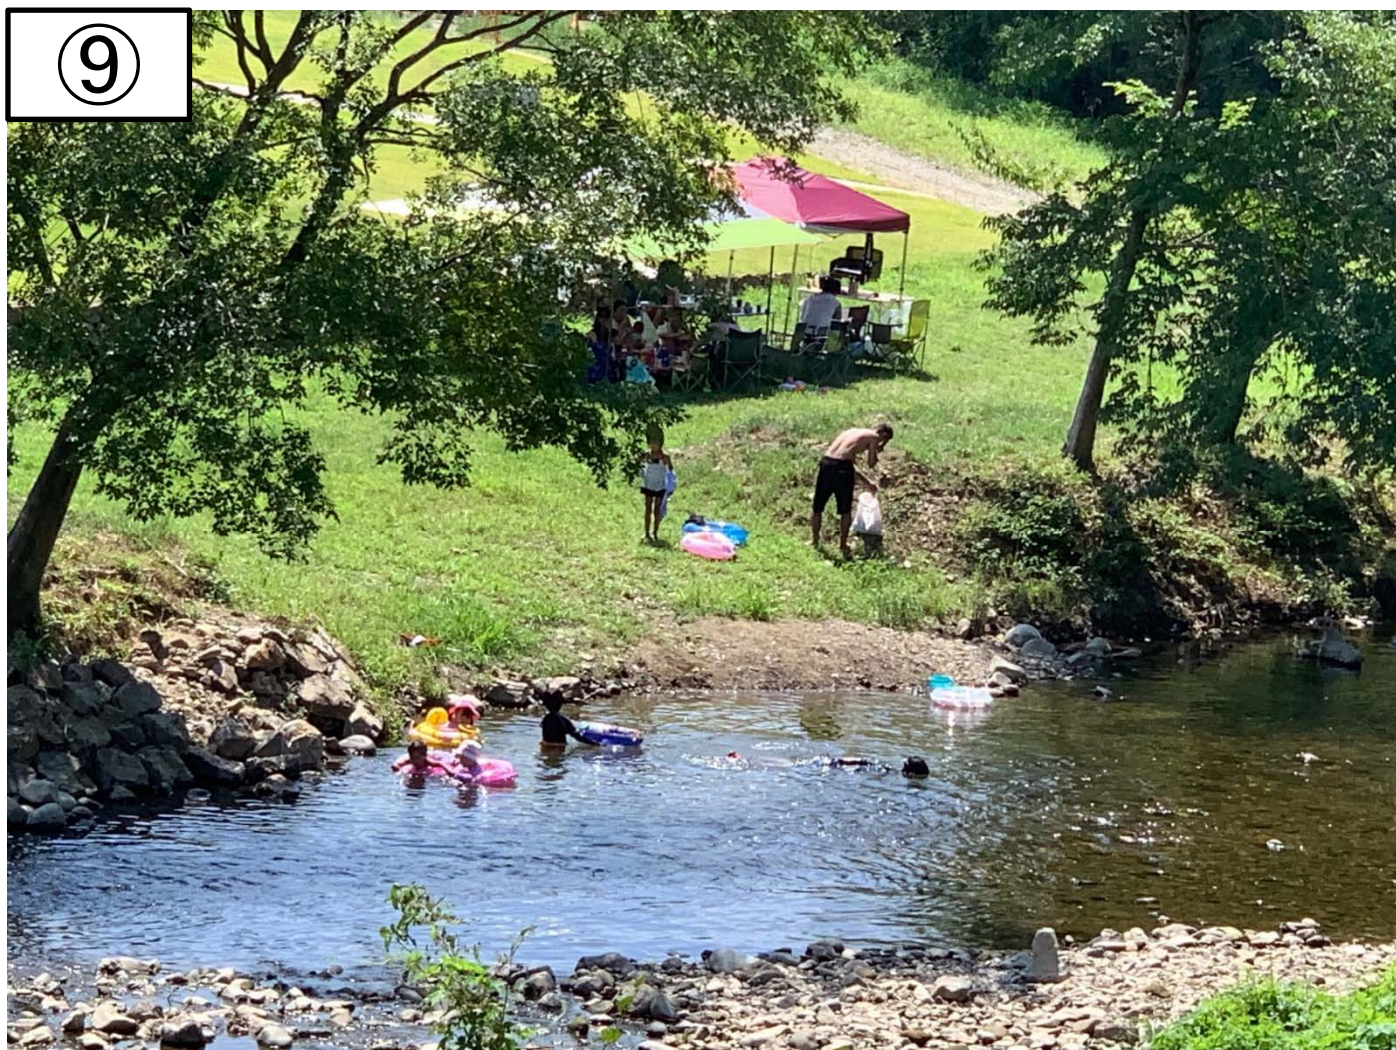
9

| 作品タイトル | 河川公園「とみぱーく」 |
| 応募者コメント | <p>令和2年3月に竣工した河川公園「とみぱーく」で川遊びをしている風景です。</p> <p>川に入りやすくするために、緩勾配の河川を整備し、川沿いに自生していた樹木を伐採するのではなく日陰として利用できるよう残しました。</p> |

緩傾斜護岸整備の状況など、もう少し事業内容の伝わるアングルが望ましいですが、元の自然を残し安心して遊べる環境づくりによる、自然性にも親水性にも富んだ川の写真で、親子たちの配置も季節感も素晴らしく、気持ち良さそうな情景に自然との共生を感じることができます。

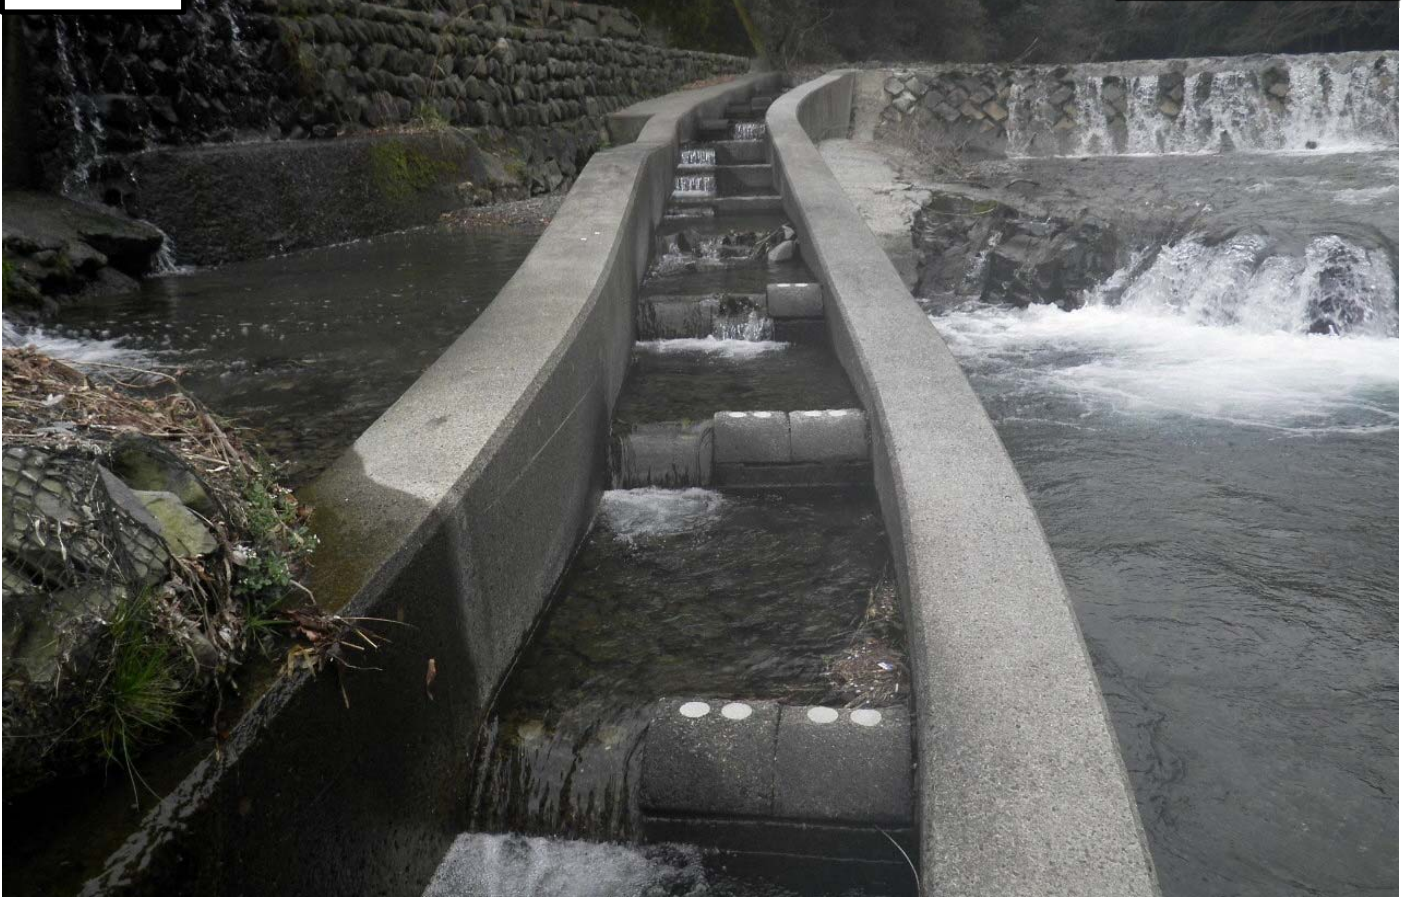
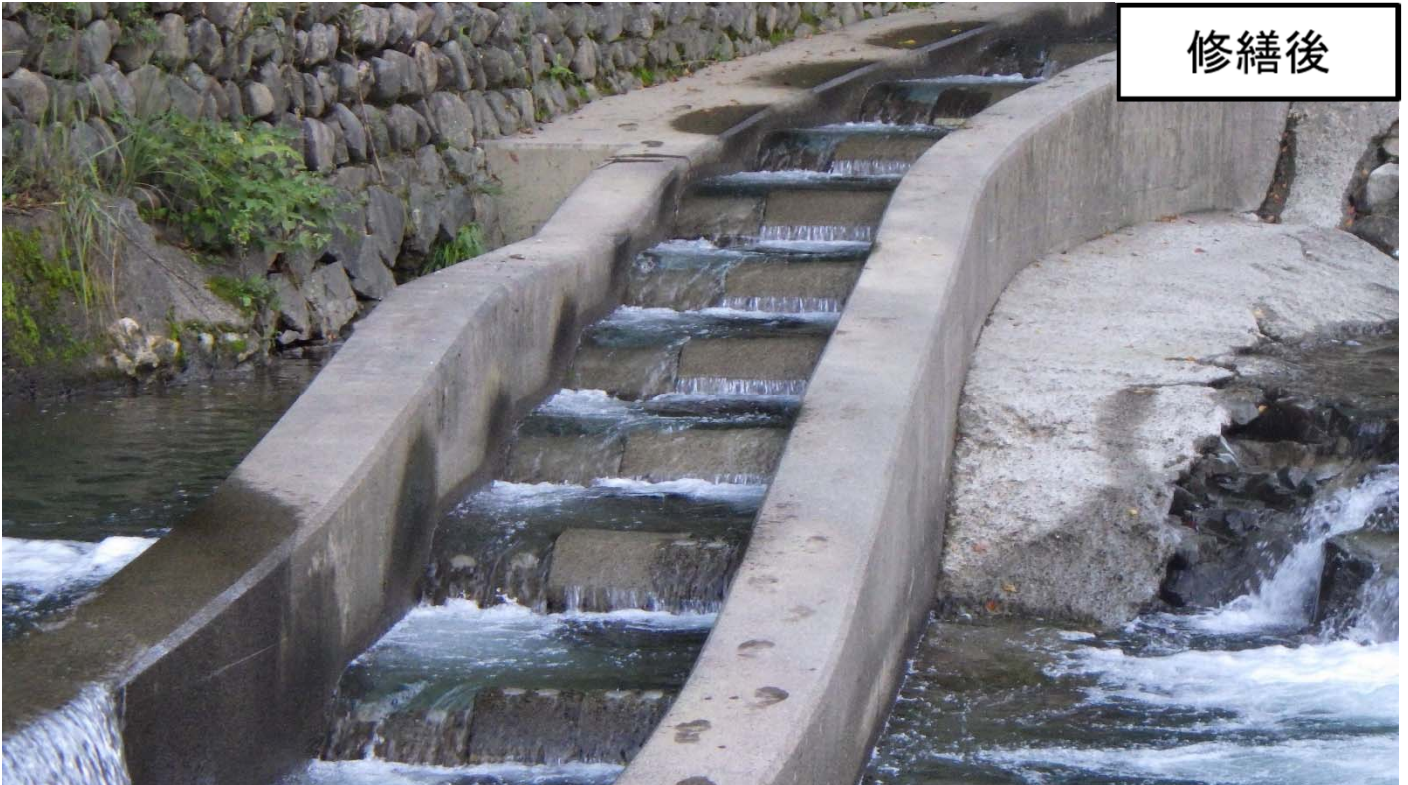
10

| 「清流の国ぎふ」づくり自然共生工法写真コンテスト | |
|---|---|
| 作品タイトル | 田村頭首工魚道 |
| 応募者コメント | 出水時の揚圧力で隔壁が破損しており、隔壁部の水の流れが乱れ魚類が遡上できない状態だった。破損部分を現場打ちコンクリートで補修することとし、既設コンクリートとの一体化や隔壁頂部は元の形状に類似させるよう工夫した。撮影時には魚道内で魚類を見かけることはなかったが、以前から遡上が見られたので、多くの魚が遡上してくれることを期待する。 |
| <p>&lt;審査委員とりまとめコメント&gt;</p> <p>河川生態系にとって機能保持が重要な魚道の中には損傷と補修を繰り返しているものもあって、簡便有効な修繕方法が模索されています。写真はその状況を表していますが、修繕による改良のポイントが分かり難く、修繕前後の画像の遠近・画角の統一が望まれます。修繕後は水の流れも安定している様子で、魚道効果の向上が期待できます。</p> | |

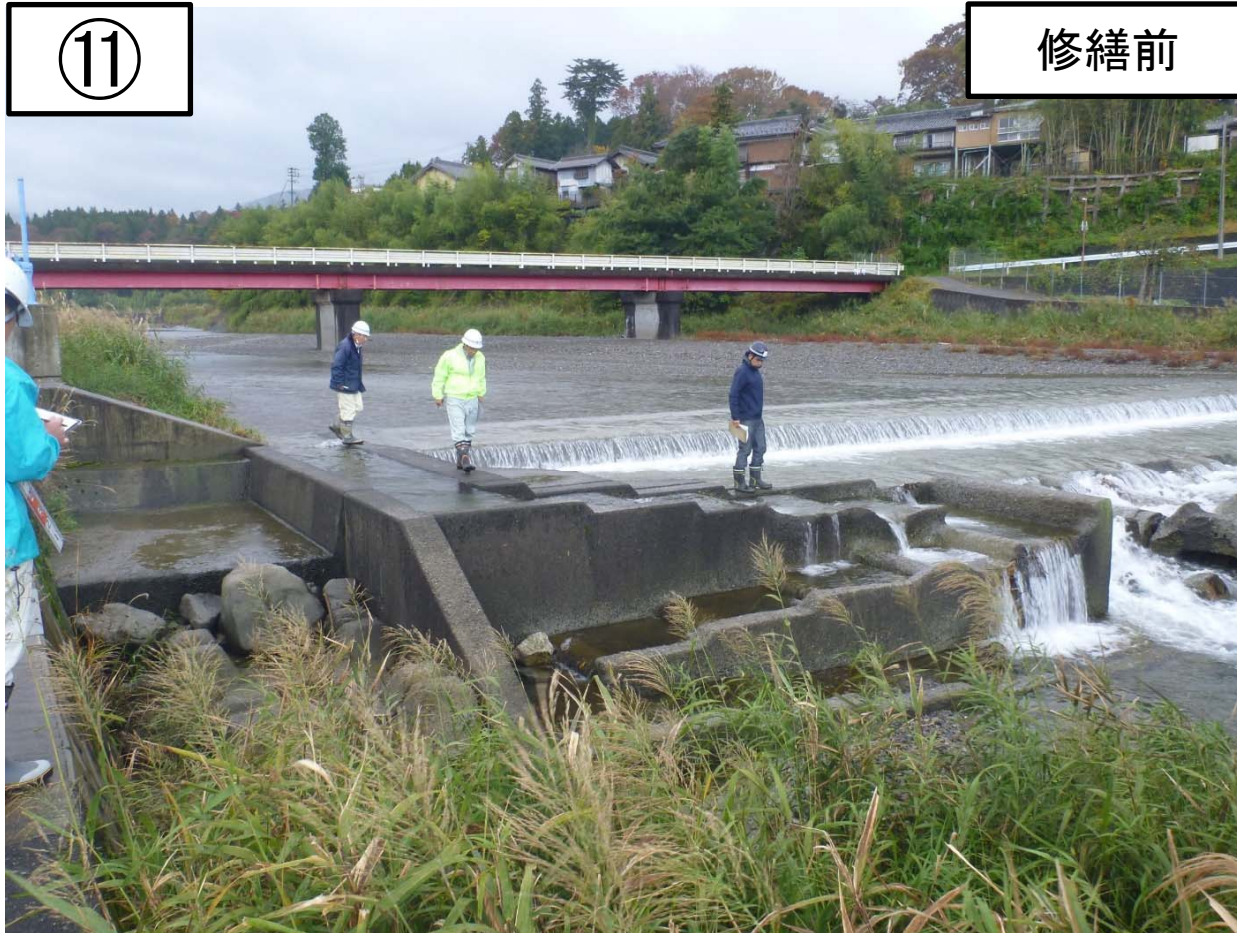
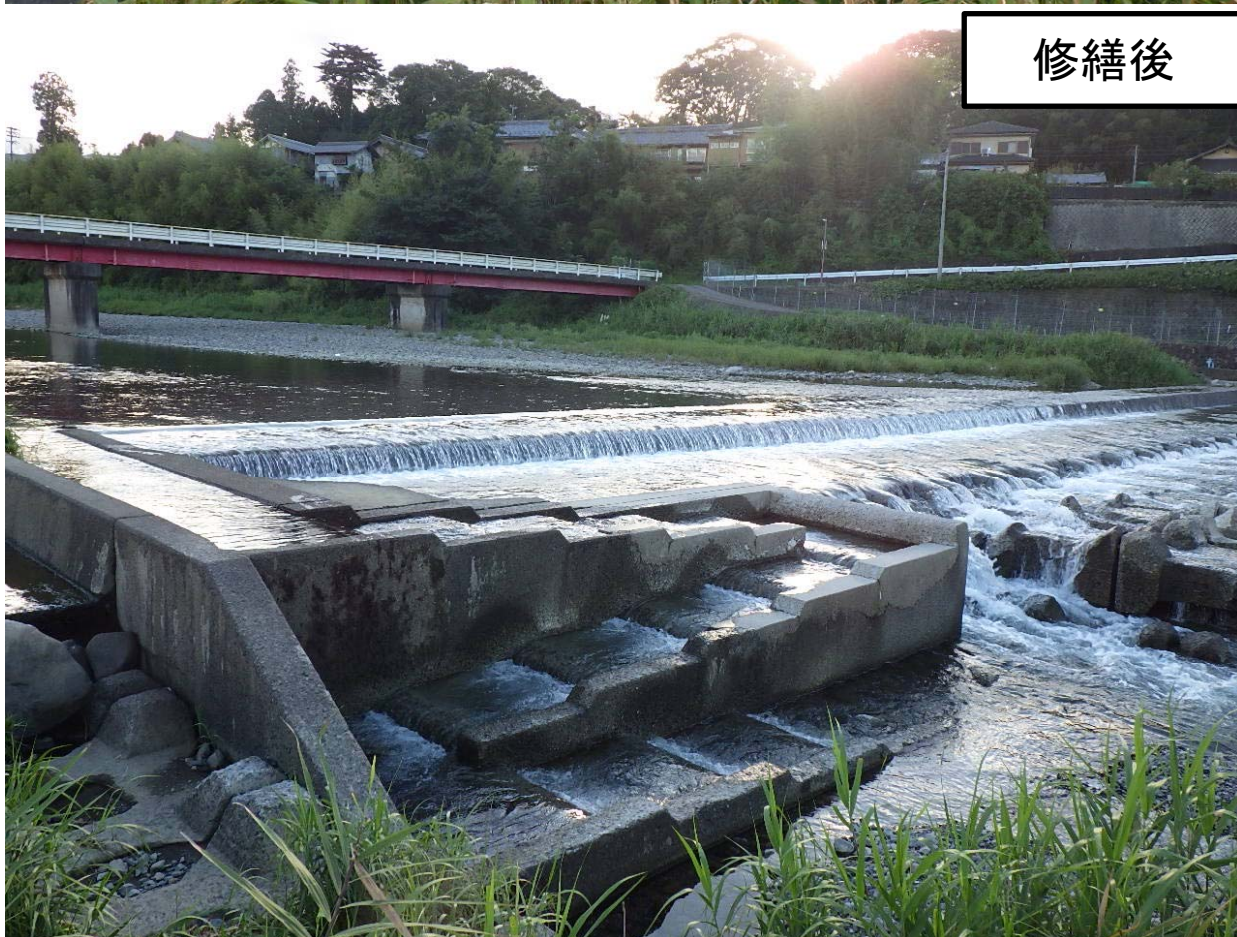
11

| 「清流の国ぎふ」づくり自然共生工法写真コンテスト | |
|---|---|
| 作品タイトル | 霜之下頭首工魚道 |
| 応募者コメント | 出水時の転石による衝撃や摩耗により、側壁が破損し魚道内の水の流れが無い状態だった。側壁を従前より厚くし、また最上流の側壁には堰側に傾斜したスロープを設け、洪水が直接魚道にあたらないよう工夫した。修繕後、数回の出水があったが、側壁の損傷や土砂の堆積が生じておらず、また、写真撮影時には、魚道プール内に稚魚も見られた。多くの魚が遡上してくれることを期待する。 |
| 転石による損傷で機能が著しく低下していた魚道の修復例で、わずかな修繕で魚道内の落差が低減され、明らかにスムーズで綺麗な流れとなって遡上しやすくなっています。修繕前後の違いの分かる写真ですが、魚類の遡上状況などの効果を伝える工夫も考えて頂ければと思います。 | |

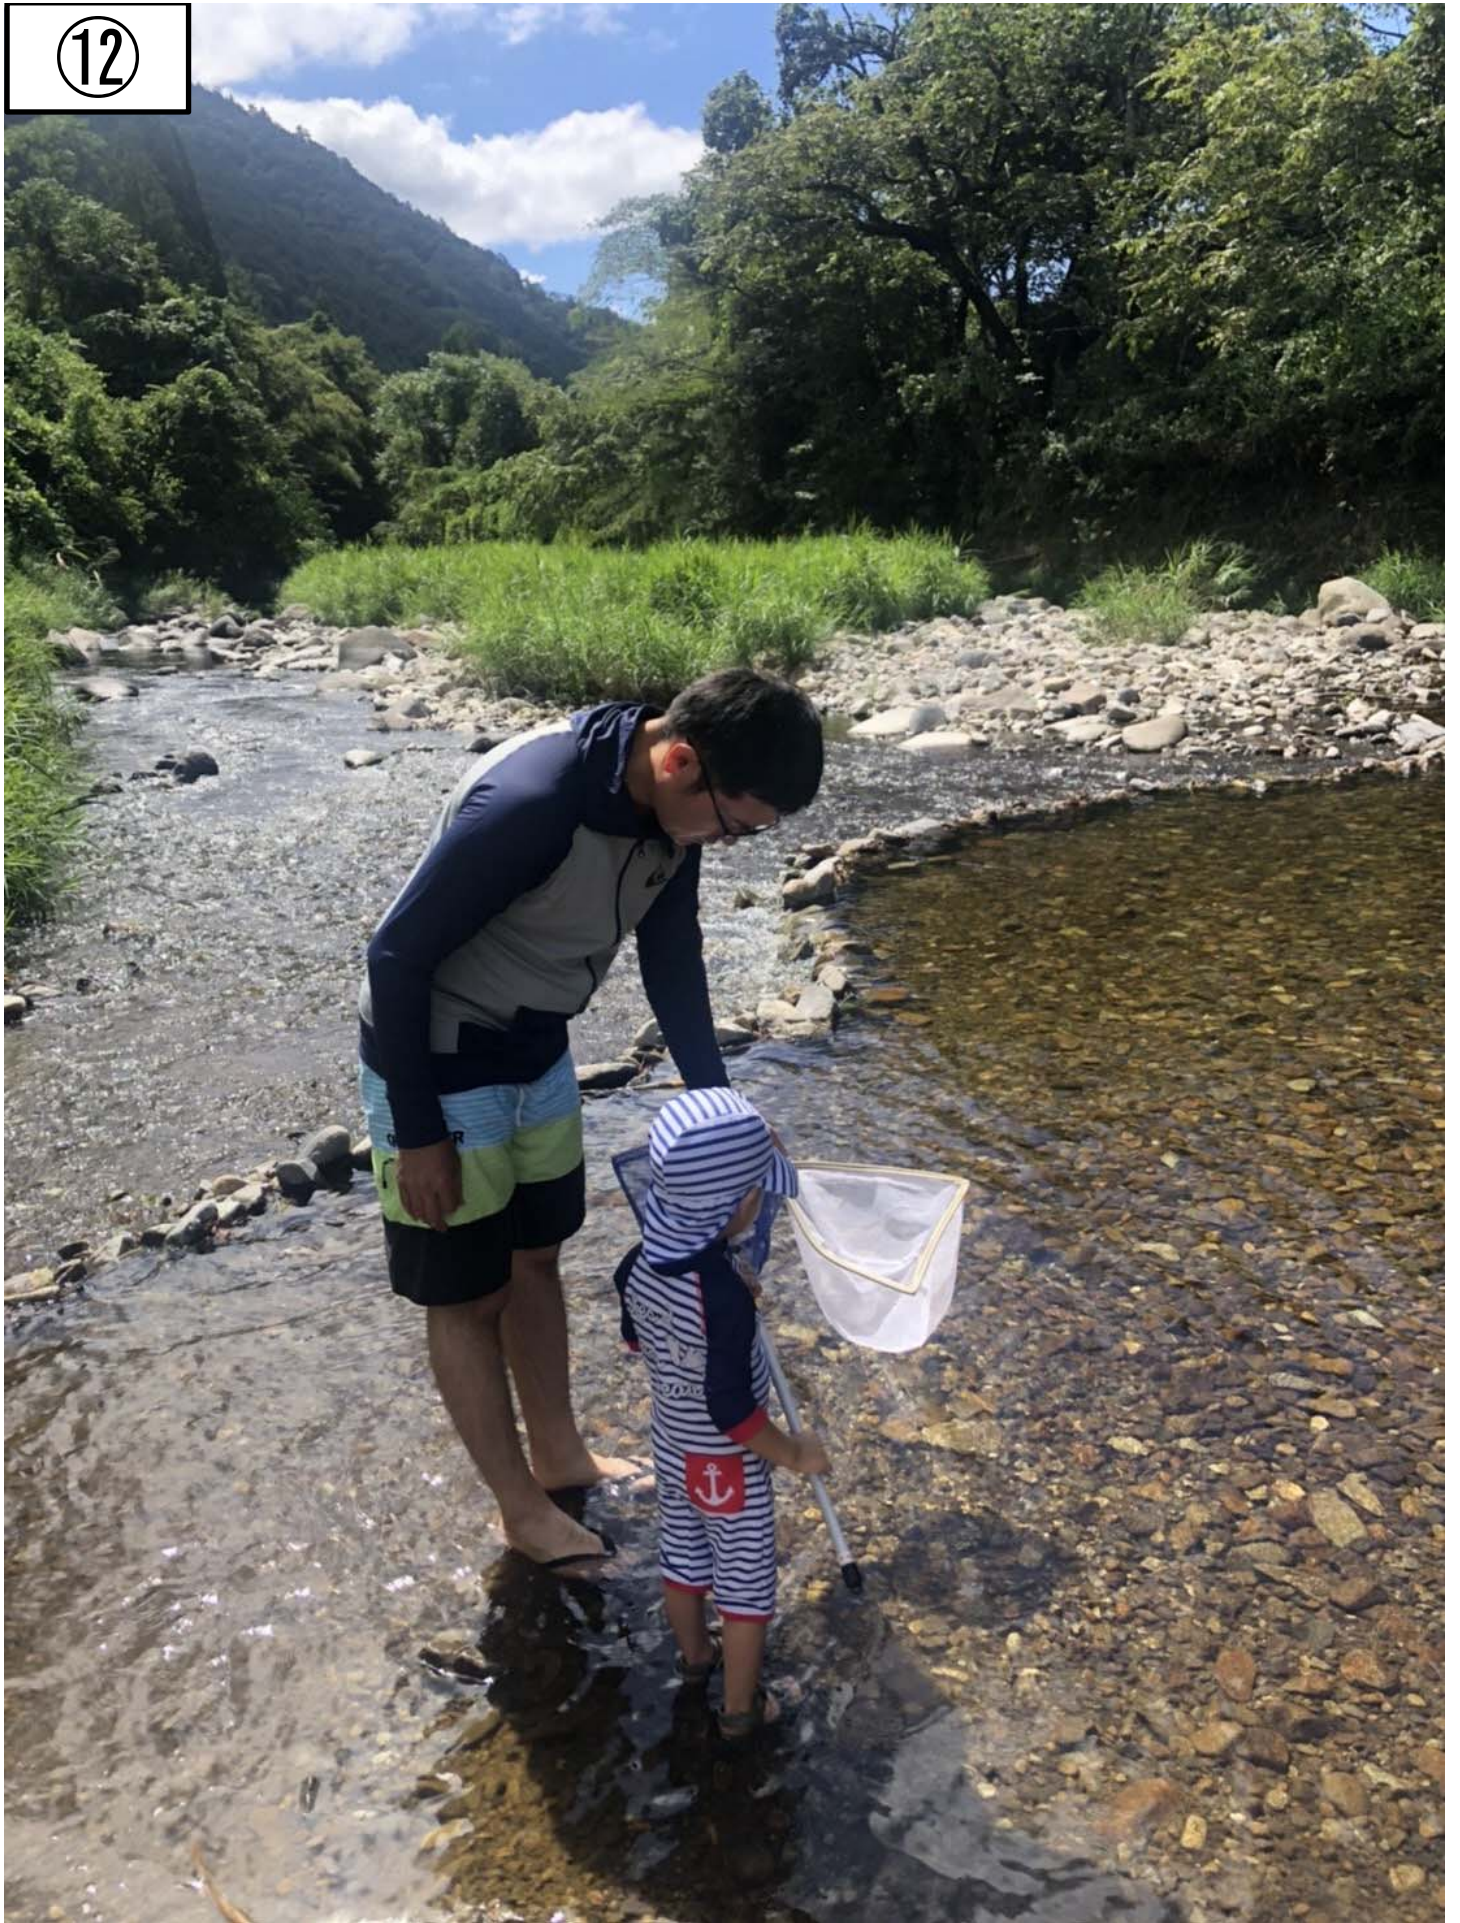
| 「清流の国ぎふ」づくり自然共生工法写真コンテスト | |
|---|---|
| 作品タイトル | 親子がふれ合う小駄良川 |
| 応募者コメント | 小駄良川は、中小河川ながら溪畔林が多く周辺の里山から川まで連続した緑の景観が創出されている。撮影位置は、河岸が緩勾配に整備され、人が近づきやすい自然な水辺環境となっており、子どもたちが安心して川と触れ合える遊び場となっている。 |
| <p>&lt;審査委員とりまとめコメント&gt;</p> <p>可愛い写真ながら親子のポーズがややぎこちなく、折角「河岸が緩勾配に整備され、人が近づきやすい」ようにされた形跡を窺えないのは残念ですが、中山間地の河川の一断面で在りし日の里地里山を想わせる素晴らしい川、素晴らしい水辺景観の写真です。</p> | |

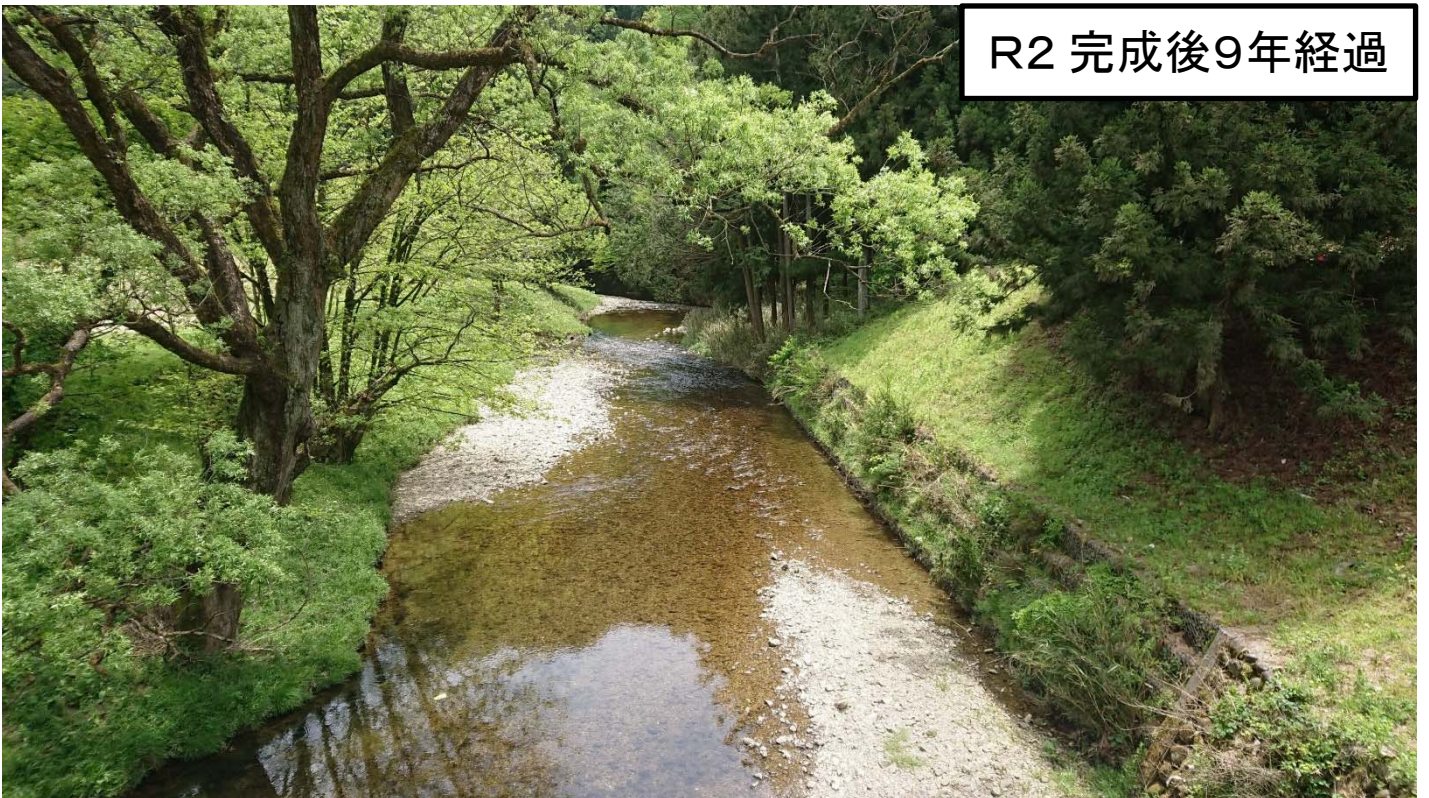
⑬

| 「清流の国ぎふ」づくり自然共生工法写真コンテスト | |
|---|---|
| 作品タイトル | 自然な水辺環境が回復した鬼谷川 |
| 応募者コメント | 平成23年出水による被災箇所。復旧工法の検討にあたり、現地の流速からカゴマット護岸を採用。現地発生を表土を流用し、カゴマットに覆土を行い、植生の回復を促した。当地は、特別天然記念物オオサンショウウオを含む多様な生物の生息地であり、現在、周辺の植物や樹木と共に自然の水際環境が回復している。 |
| <p>＜審査委員とりまとめコメント＞</p> <p>「特別天然記念物オオサンショウウオ」が昼間隠れられる空隙は籠マットでは無理ですし、河床が平坦にされたため現在でも深みは見られず、施工直後の川幅全体写真等、撮影位置、画角も同様ではないですが、覆土による河岸緑化の効果が確認でき、景観にも調和した見栄えのする写真です。</p> | |

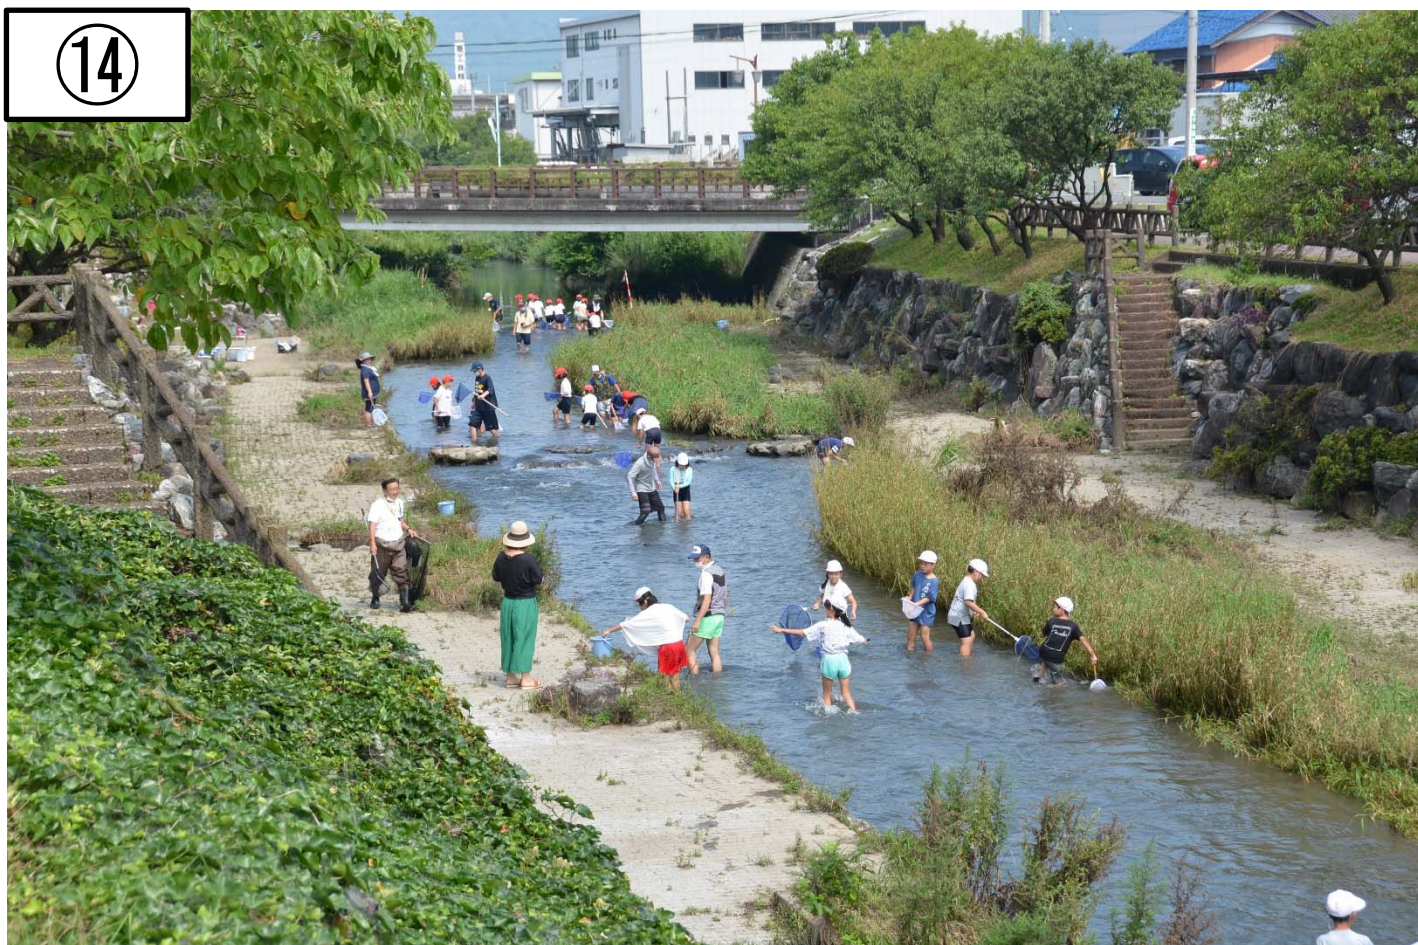
14

| 作品タイトル | 何が居てるか！ |
| 応募者コメント | <p>岐阜県（揖斐土木事務所）の河川改修に際し、護岸を自然石で施工し、また流量が平時の際は河川中央部のみとし、両岸にデッキを設けてある。</p> <p>このデッキは歩行用インターロッキング張りであり、かつ随所に河川内へ降りる階段を設けたことにより、河川を単に危険な排水目的として分断することなく、人と自然の共生・融和・親和性を図ってある。</p> <p>この夏のある日、河川内では水に入った小学生の嬌声がやまなかった。</p> |

地域の中心市街地を流れる川として、水溜まりも雑草も抑えるインターロッキングを用いたテラスを河道内に設け、市民の近づきやすい学習の場ともなる親水性の高い環境を生み出しています。川づくりの基本ともいえる楽しい写真で、奥のビルの入った構図も人の配置も良く、きれいでまとまりがあって自然との共生が感じられます。
