令和3年度「清流の国ぎふ」づくり

# 自然共生工法写真コンテスト

応募作品

主催 岐阜県自然共生工法研究会  
共催 岐阜県

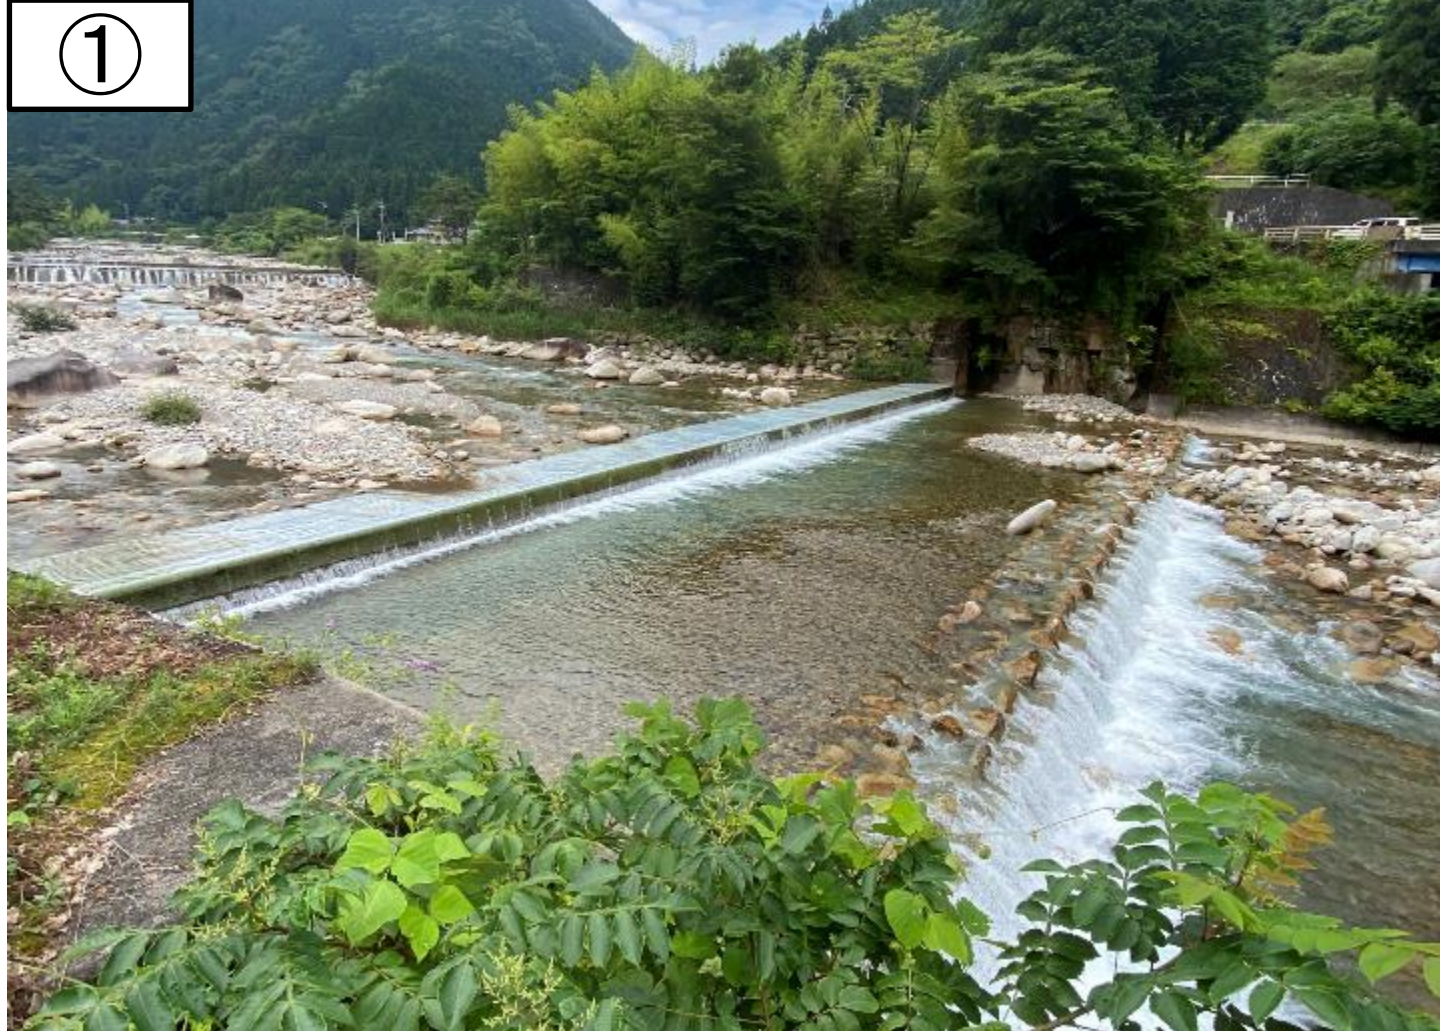
| 作品タイトル | 中津川の夏 |

| 応募者コメント | この写真は、5年ほど前に施工した床固め工です。コンクリートの摩耗を防ぐゴムの素材も苔が付いて自然な感じになりました。天端に現地の石を配置し、耐摩耗はもちろん、魚道や自然景観の回復効果もみられます。 |

背景の緑に澄み切った水と石礫河床が映える構図のよいダイナミックな景観写真となっています。2段の床止めを流れ下る水流が剥離していたり白濁していたりして、魚類の遡上は困難にも思えますが、中津川という土砂流出の多い急流河川に、現地石を使用して穏やかで安定した流れを創り出しており、河川景観や自然環境への配慮が感じられます。

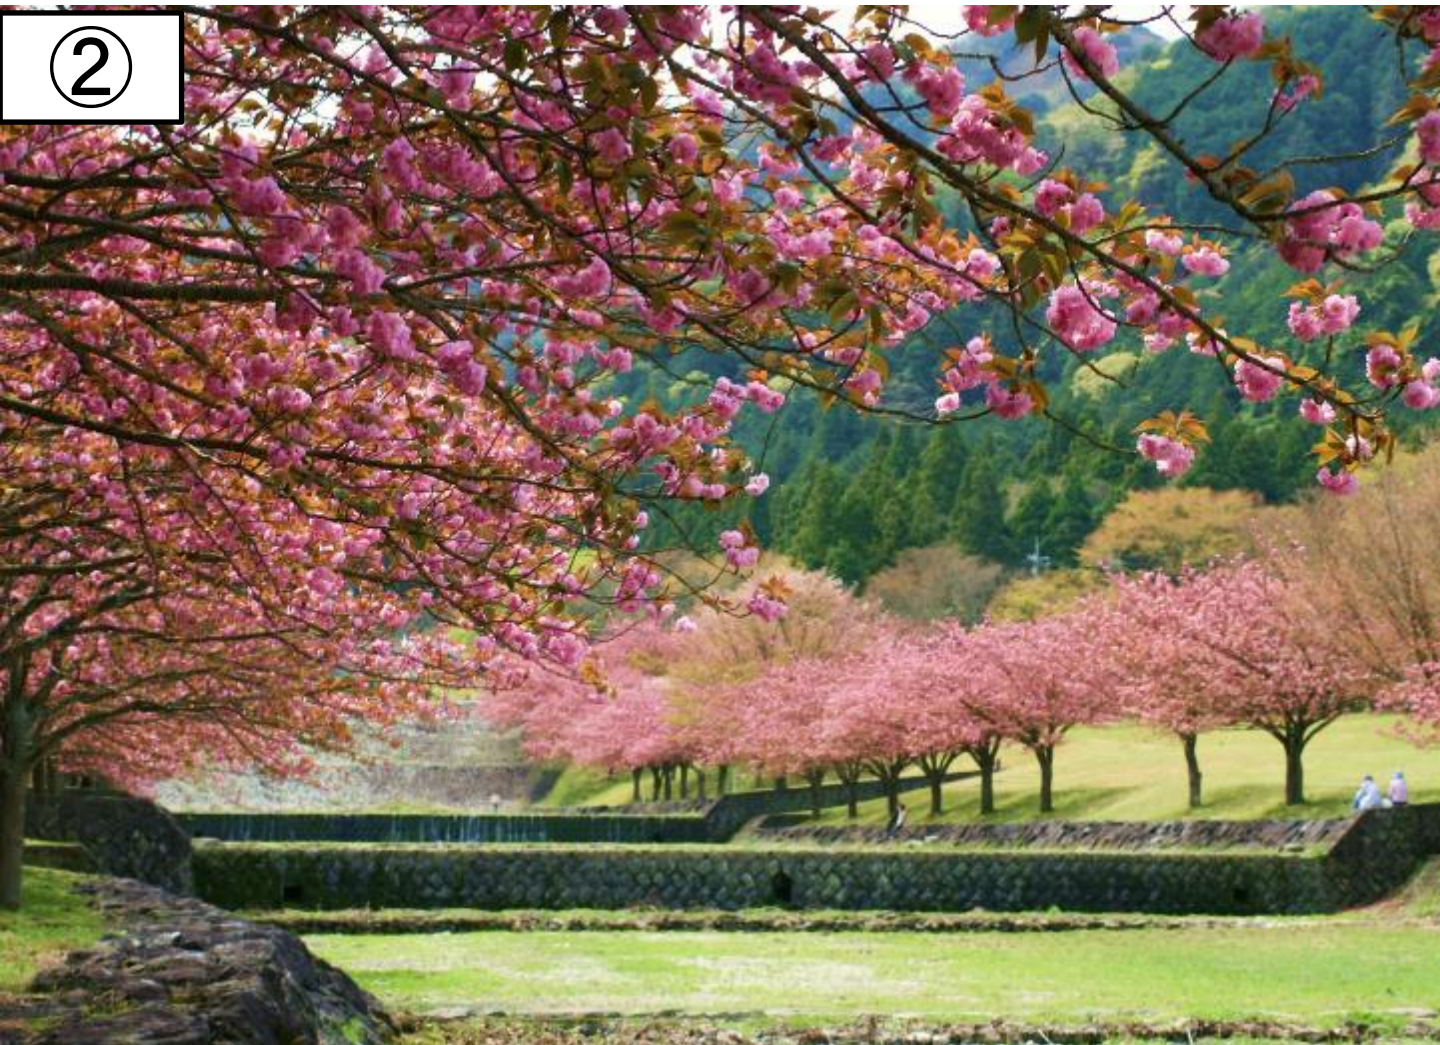
| 作品タイトル | 八重桜咲く羽根谷 |

| 応募者コメント | 海津市にある羽根谷だんだん公園は、八重桜が 1000 本あり、また、ソメイヨシノも 800 本程ある桜の名所です。羽根谷には明治時代にオランダ人技師の指導で造られた巨石堰堤をはじめいくつかの堰堤が造られており、長い時を経て人工的に造られた堰堤が周りの自然に調和するような石積の形に変化し綺麗な景観になっています。 |

土砂流出の激しかったかつての荒廃溪流がデ・レーケ以来の長年にわたる砂防施設の整備によって落ち着き、桜の植樹と相まって高い親水性を持つに至り、訪れる人びとを魅了しています。自然石の堰堤と満開の桜とが周辺の緑の景観にマッチした美しい写真で、上流に歴史的巨石堰堤が見え、野生動植物の影が感じられますとさらに素晴らしくなったと思います。

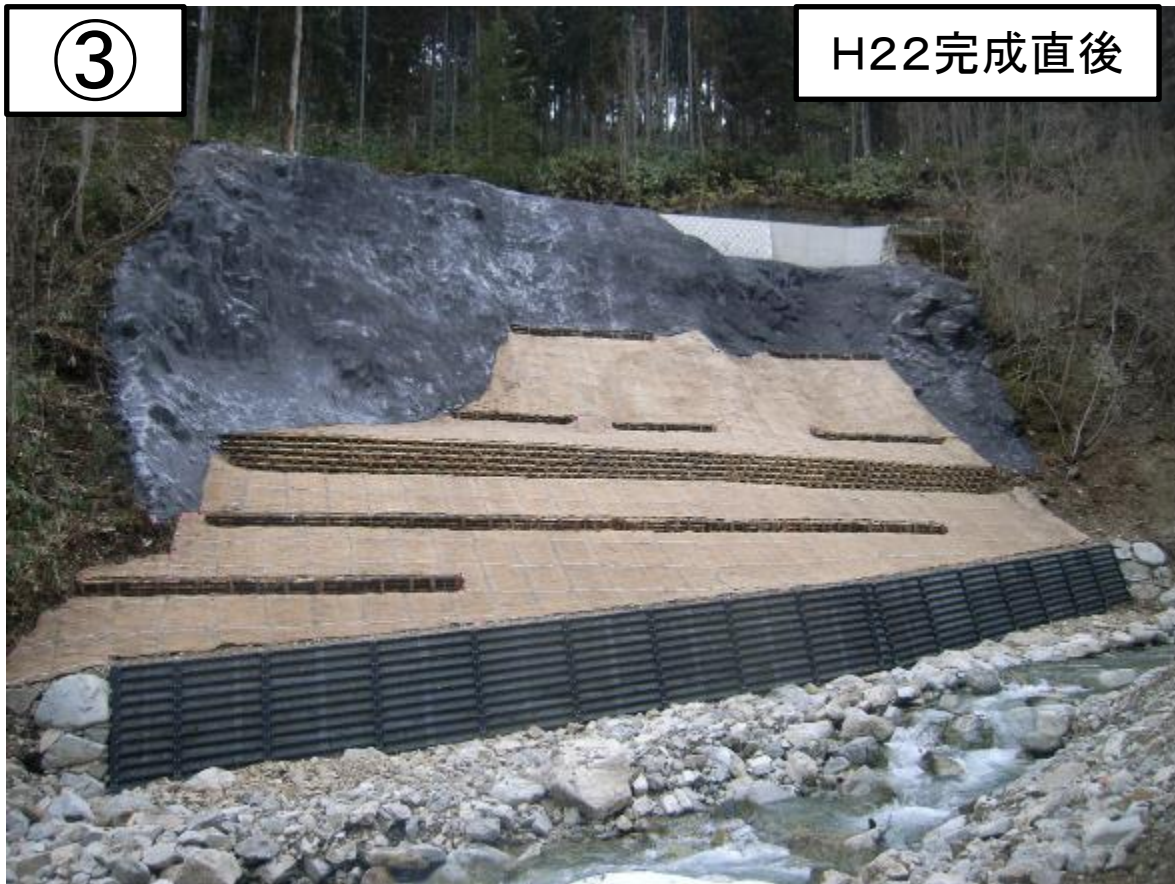
H22完成直後

| 応募者コメント | 森林の環境保全機能を高めるため、従来種緑化と自然緑化を目的とした工法の一つで土留は鋼製枠を使用し、法面は植生マットと植木は「かや」を植え今日までに緑化が進んでいるのが伺えると思います。治山の崩壊による土砂流出を防ぎ、魚類(岩魚)が生息する溪流を荒らさない工法として施工しました。 |

| <p>&lt;審査委員とりまとめコメント&gt;</p> <p>鋼製土留め工が必ずしも景観に馴染んでいるとは言い難く、また、緑豊かな時季の撮影ではないために写真の見た目にさほどの美しさはありませんが、植生マットと植樹による工法の効果で法面の緑化の回復が目的通りに進んでいる好事例の写真です。土留め工前の石礫床に溪流環境への配慮がうかがわれ、植樹の力やの生長も含めた今後の変化に興味を湧きます。</p> | |

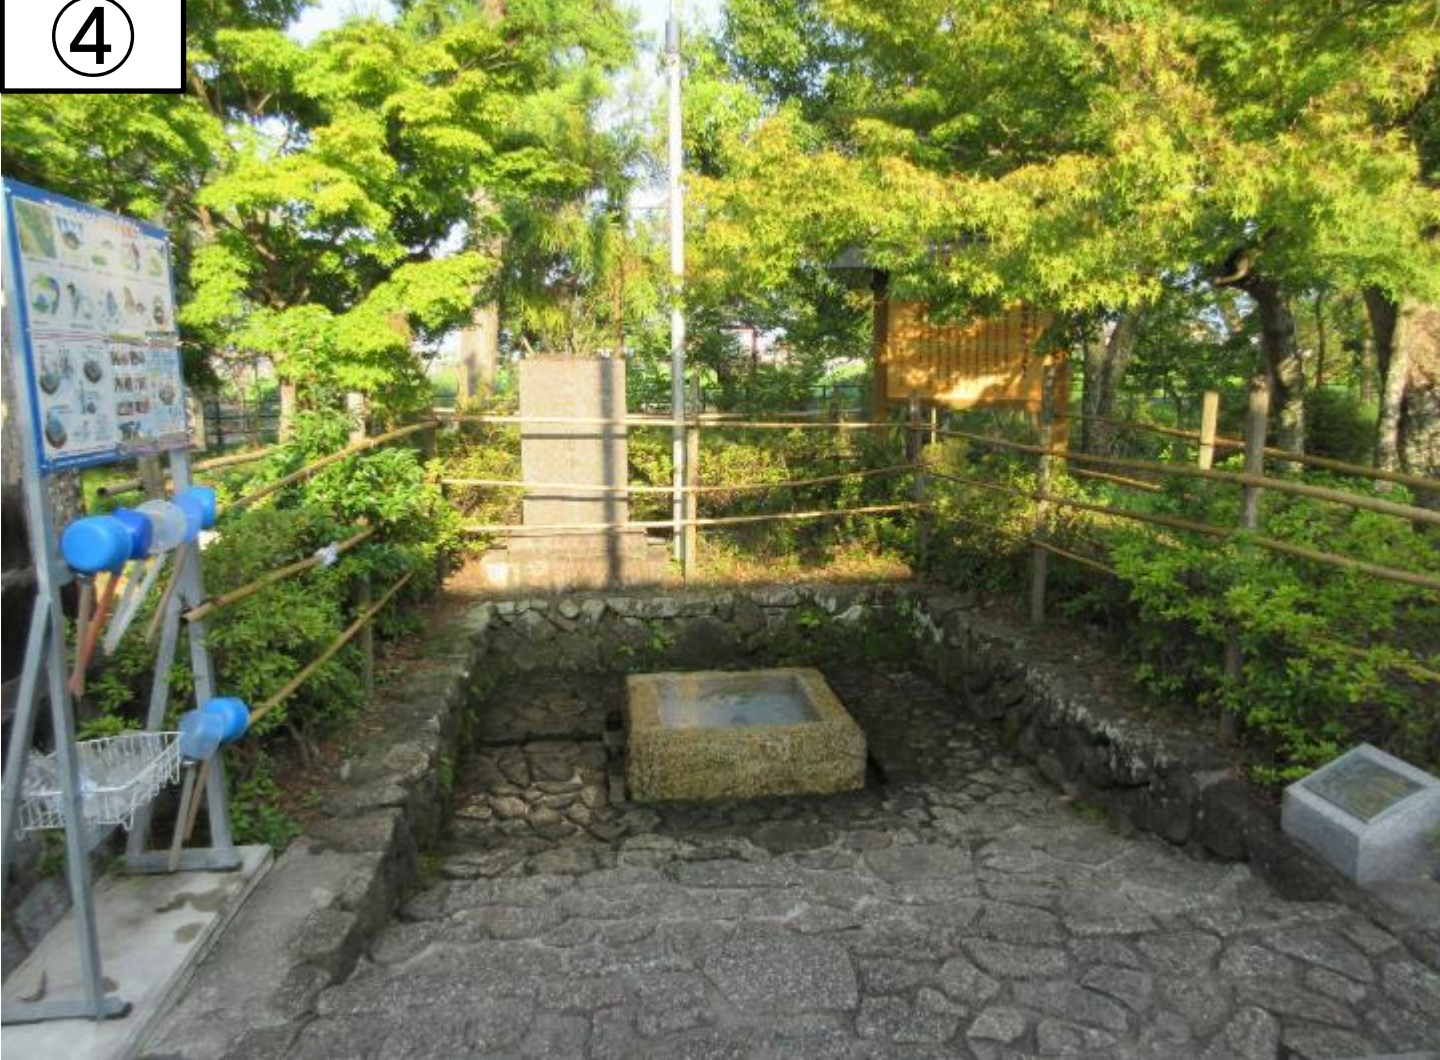
| 作品タイトル | 地元に愛される自噴水 |

| 応募者コメント | 環境省の「平成の名水百選」に選ばれた自噴水で、流出先の清流には放流したハリヨが育っています。石を基調とした外観は周囲と調和して美しい空間を形成し、地元の定期的清掃活動により水環境が保全されています。 |

地元は元より、知る人ぞ知る、歴史ある加賀野八幡神社の自噴井で、木立に囲まれた石組みを基調とする落ち着いた空間と途切れない湧水は、低水温で清澄な水が不可欠のハリヨの保全にも役立っており、自然豊かな揖斐川流域がもたらす水の恵みを感じさせます。地元の方々による水環境の保全を表現した写真で、手前の柄杓の数に日頃の利用の様子が感じられます。

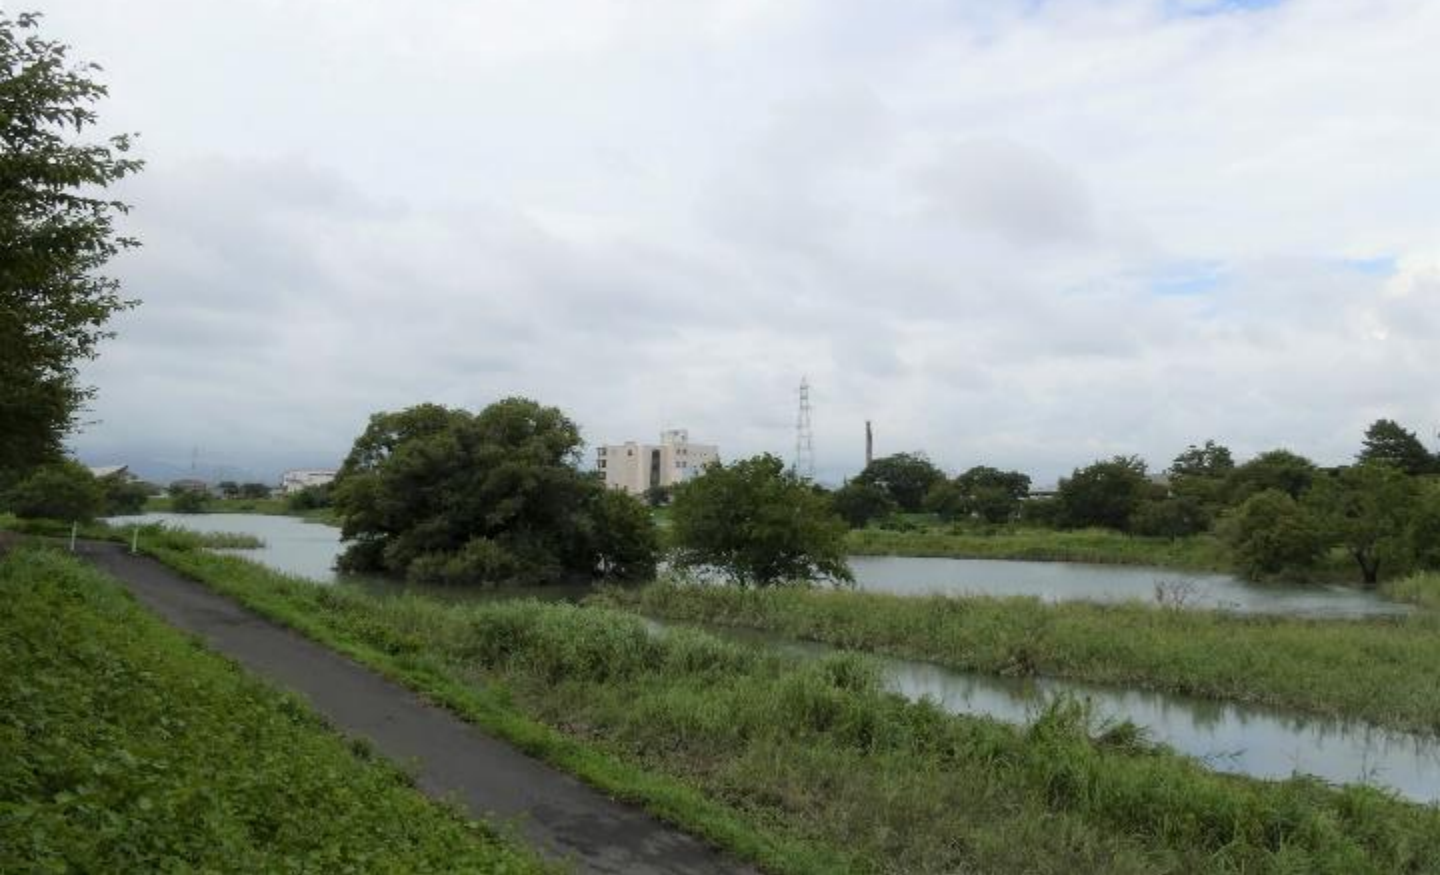
| 作品タイトル | 自然環境と治水の共生 |

条里制ゆかりの地名のある上流域では直線的な五六川も、低平地の中下流域では著しく蛇行していたことが地区境界から推察され、この蛇行帯を包絡する広い河川敷を持つ区間が犀川合流点近くまで延びて高い遊水機能を備えています。カルガモやJR橋梁などが写り込んでいれば、流れの強弱も見られて洪水時の状態をより実感できたのではないかとと思われる写真で少し残念です。

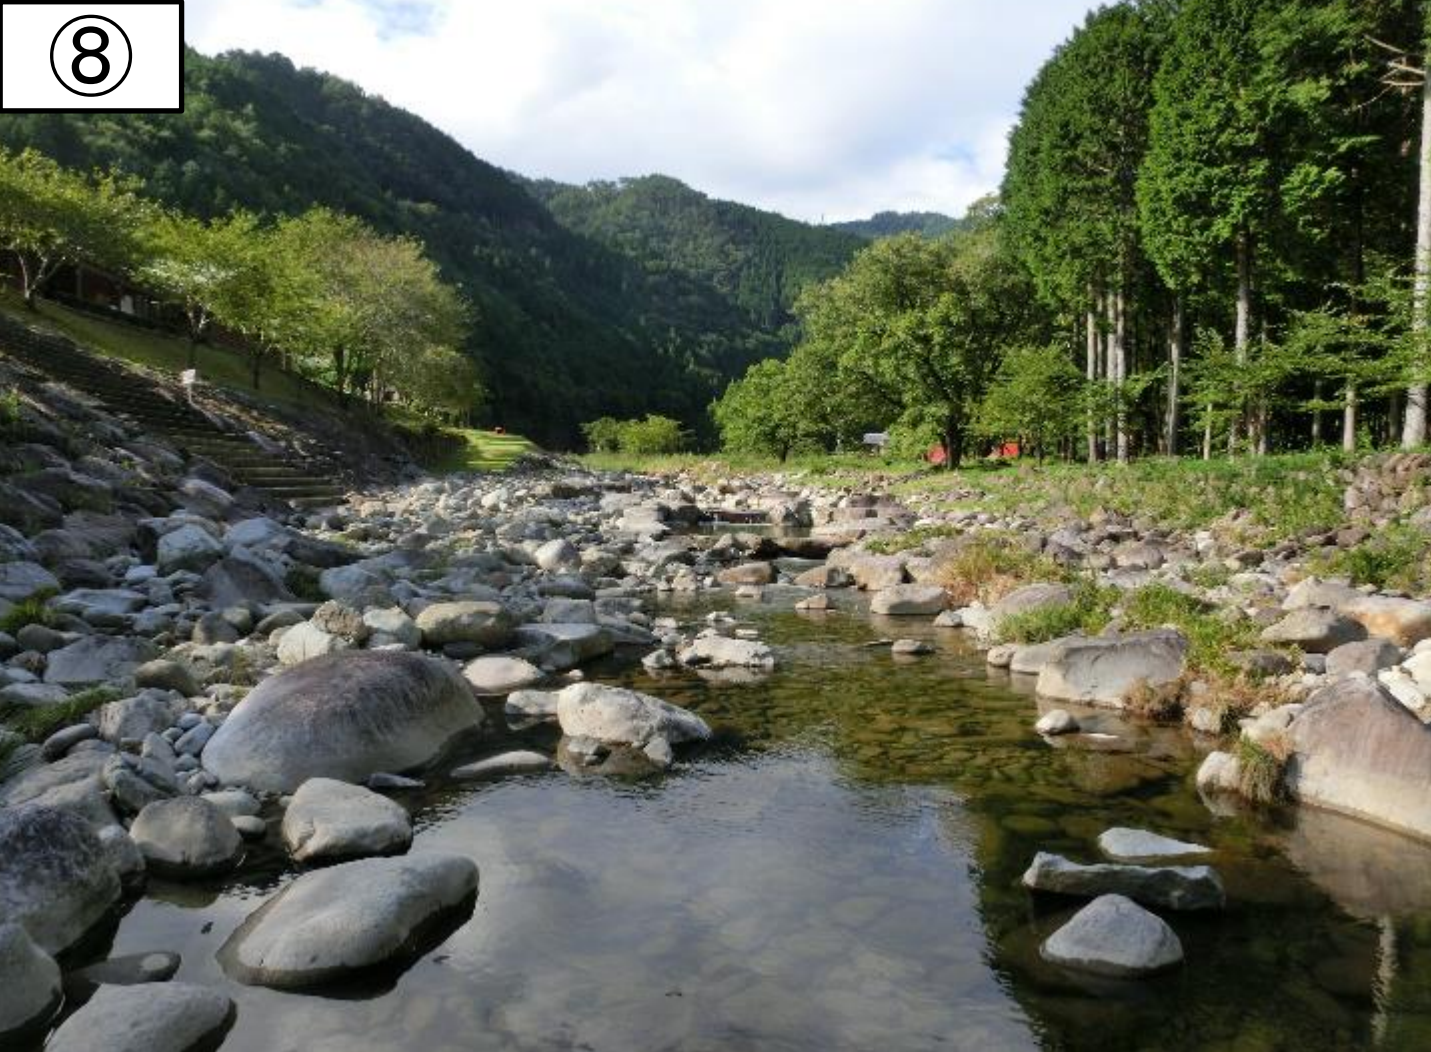
| 作品タイトル | 道の駅 清流白川クオーレの里 |

| 応募者コメント | 道の駅 清流白川クオーレの里では隣接する白川に渓流が整備されています。いまはコロナ過でさびしいけれど、子供から大人まで川で楽しむ姿が目に見えます。 |

＜審査委員とりまとめコメント＞  
 山間を蛇行する河川に沿って、道路ばかりでなく微高地を親水性に優れた護岸整備等で護り、地域おこしの拠点にするような河川改修によって岐阜県の代表的景観である道の駅からの清流へのアクセスが整備されています。アングルが秀逸で、渓流で自然とふれ合いながら学べる場としてCOVID-19の下、まるで川が子供たちを待ちわびているかのとき写真です。

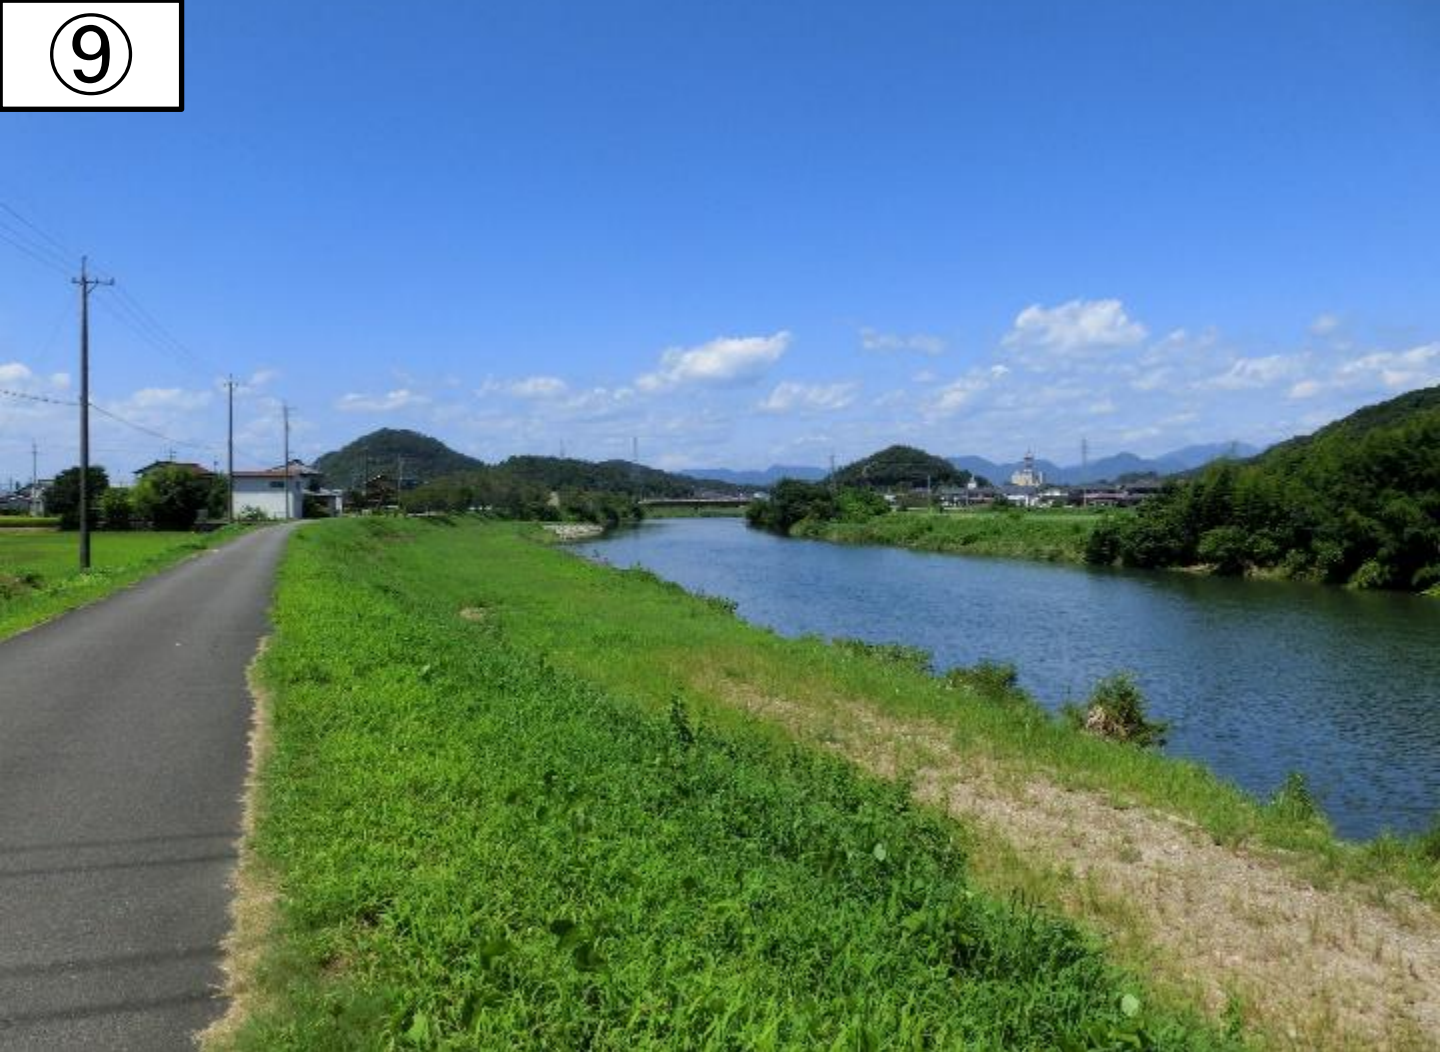
| 作品タイトル | 津保川 |

| 応募者コメント | 通りすがりの堤防道路にて、定期的に草刈りを行っているのか、河岸から水際まで、草地となっており、人工物もなく自然豊かな河川が印象に残りました。 |

白雲を浮かべた青空と濃緑の山々を背後に明るい河岸法面の緑と水面の青。対比があって付近を散歩したくなるような、地域の自然に合致した河川整備の生み出した良好な景観の写真で、バランス良く解放感に満ち溢れていて心が和まされます。ただ、奥にはブロックも手当てされ、自然共生として何をしたのか、これでよいのかなど意図の伝わってきづらい恨みは残ります。

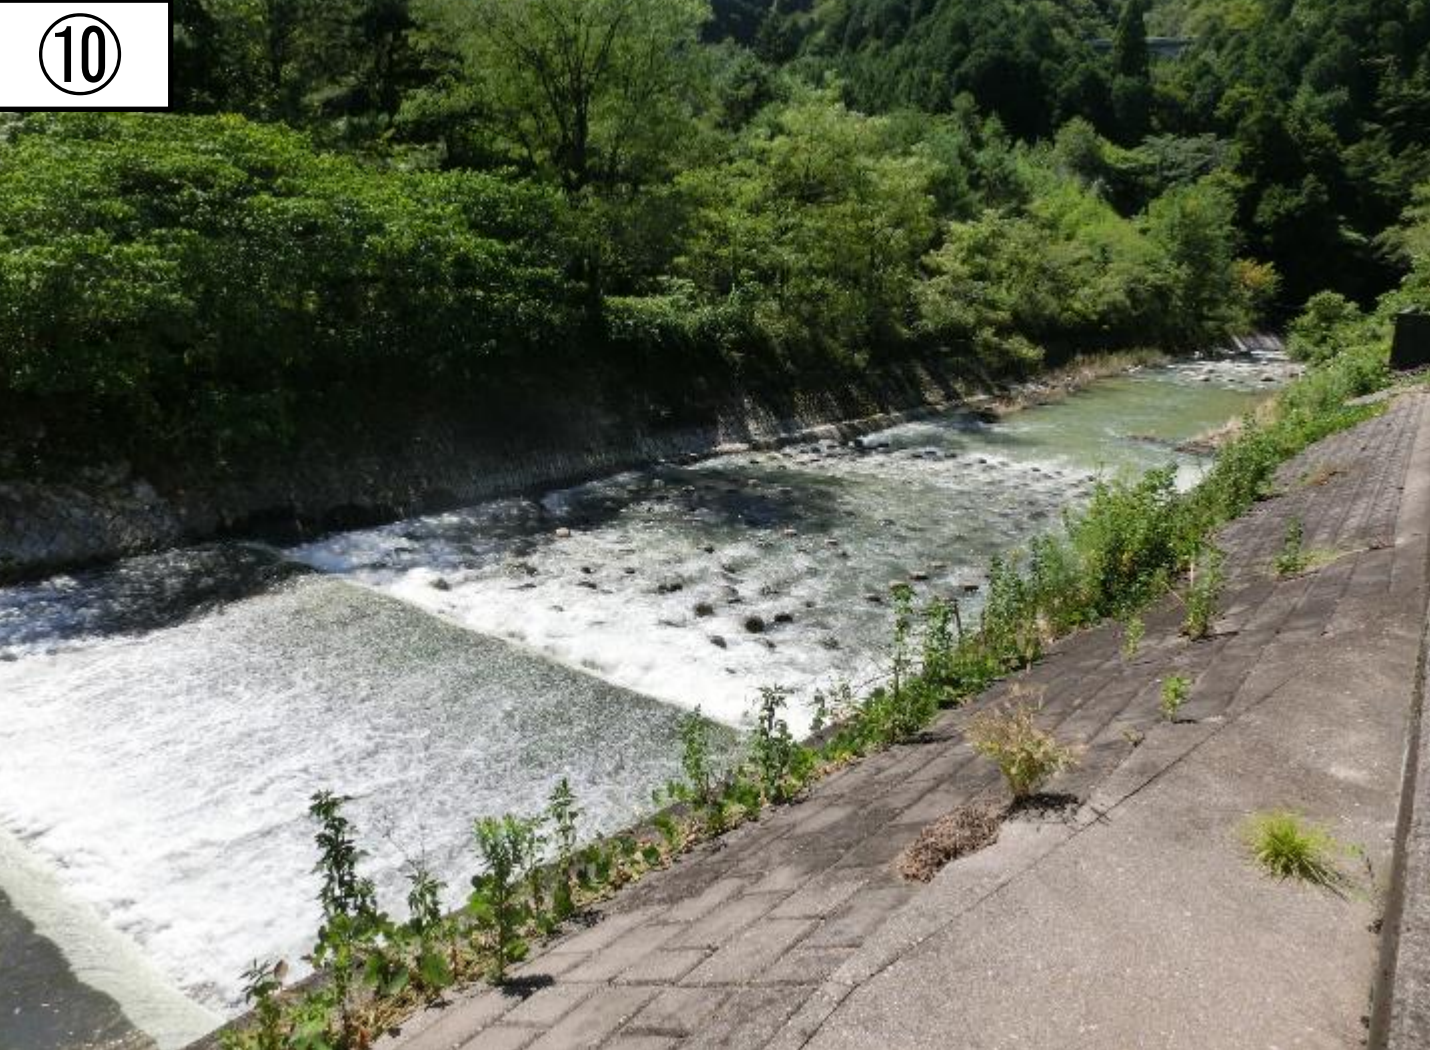
| 作品タイトル | 自然共生認定工法その1 |

| 応募者コメント | <p>根固めブロックの上部に石を配置し、自然景観配慮がなされていた。その下流には、自然共生認定工法である「キョーワ式フィルターユニット工法」が根固めブロックと護岸との間の自然環境の創出を目的に、平成17年度に施工されている。</p> <p>一部洗堀によりなくなっているが、植生の回復が図られている。</p> |

小里川ダム下流に多数設置されている床止め工の一つで、急流河道という制約の下、植石によって単調な流れにならない配慮がなされていますが、河岸や水際での植生の回復や魚の遡上には厳しい剥離や白濁の緩和など、より自然に近い姿を目指したさらなる工夫が望まれます。旧認定工法のキョーワ式フィルターユニットの施工箇所も見やすければと思います。

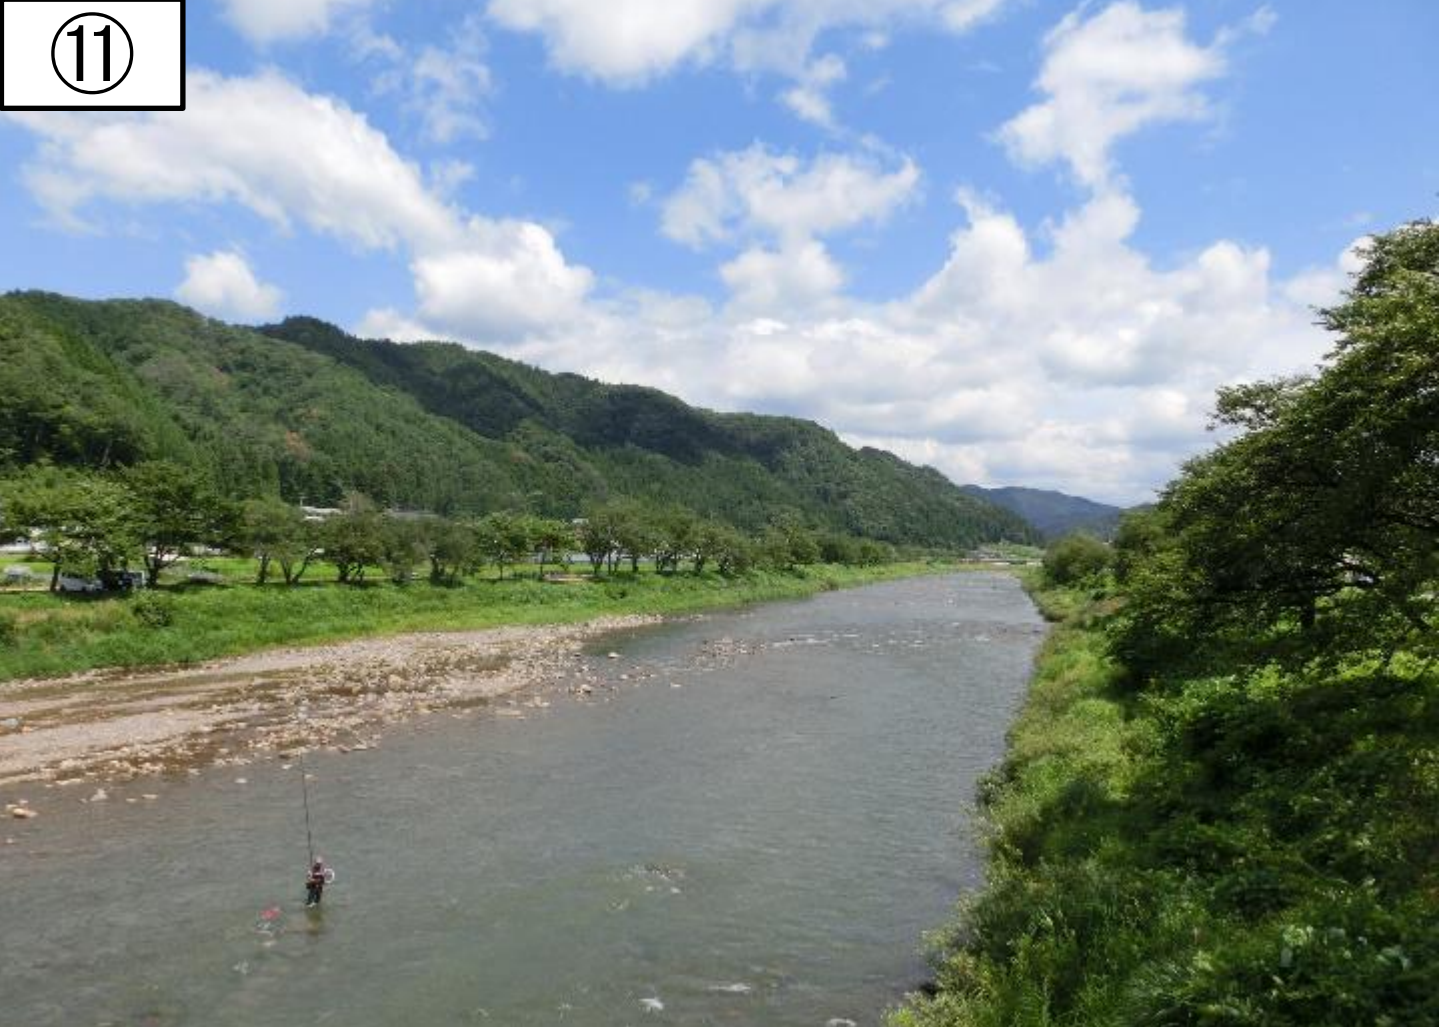
| 作品タイトル | 自然共生認定工法その2 |

| 応募者コメント | 平成17年度に自然共生認定工法である「緑化連節ブロック工法（アコール）」が施工された箇所である。植生の回復が目的であったが、ねらいどおりの植生の回復が図られている。 |

H16災の復旧工事としてこの約600m区間両岸水際に施工された、旧認定工法の緑化連節ブロック工法（アコール）によって、河岸法先までが草本植生で覆われてブロックが存在しないかのような植生の回復は意図通りの見事な成果です。写真は、自然共生の様子を良く伝えていて、青空と白雲、緑の山々と木々、河川の水面に河原と、撮影時期、アングル、色彩のいずれにも優れています。

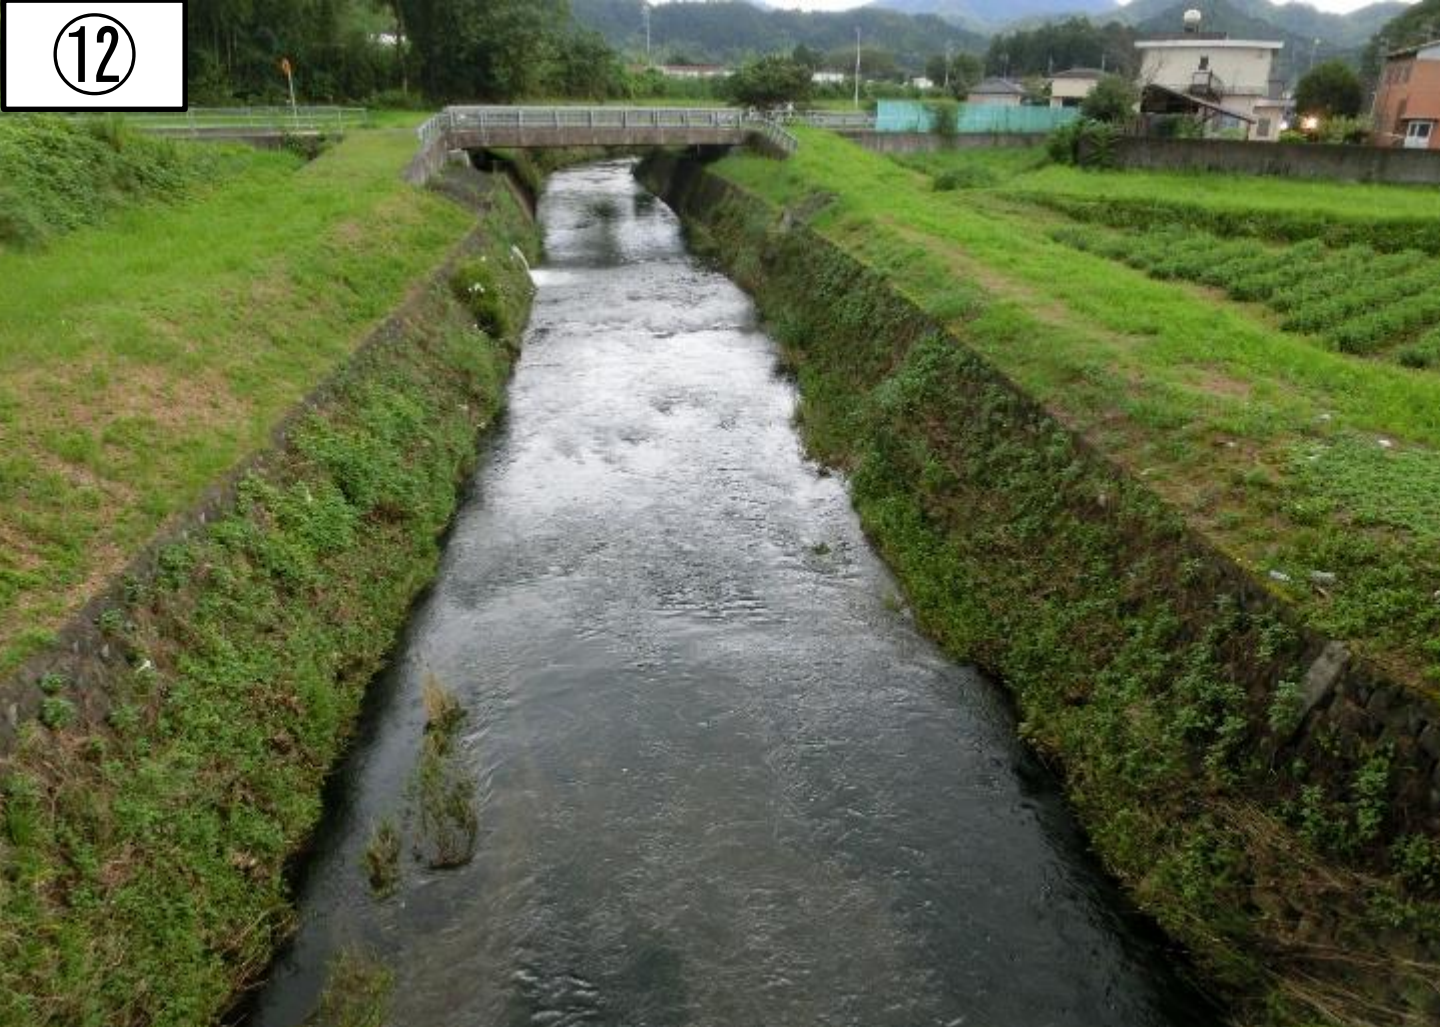
| 作品タイトル | 自然共生認定工法その3 |

| 応募者コメント | 平成17年度に自然共生認定工法である「グリーンストーンによる水際植生工法」が施工された箇所である。こう配が急な護岸にもかかわらず、狙い通りの良好な自然環境の復元できている。 |

H16災時に河岸崩落が目立った石田川に復旧工事として施工された旧認定工法のグリーンストーンによる水際植生工法の十数年後の姿で、河床に寄り洲や顕著な瀬淵はないものの、沈水植物は水面の表情を豊かにしています。こう配の急な護岸法面には植生が目立ち水際には陰も見られて、当初の期待通りかつての土羽河岸にかなり近い状態になったことのわかる写真です。
